# MACHUPICCHU

INVESTIGACIONES INTERDISCIPLINARIAS

FERNANDO ASTETE y JOSÉ M. BASTANTE, editores.

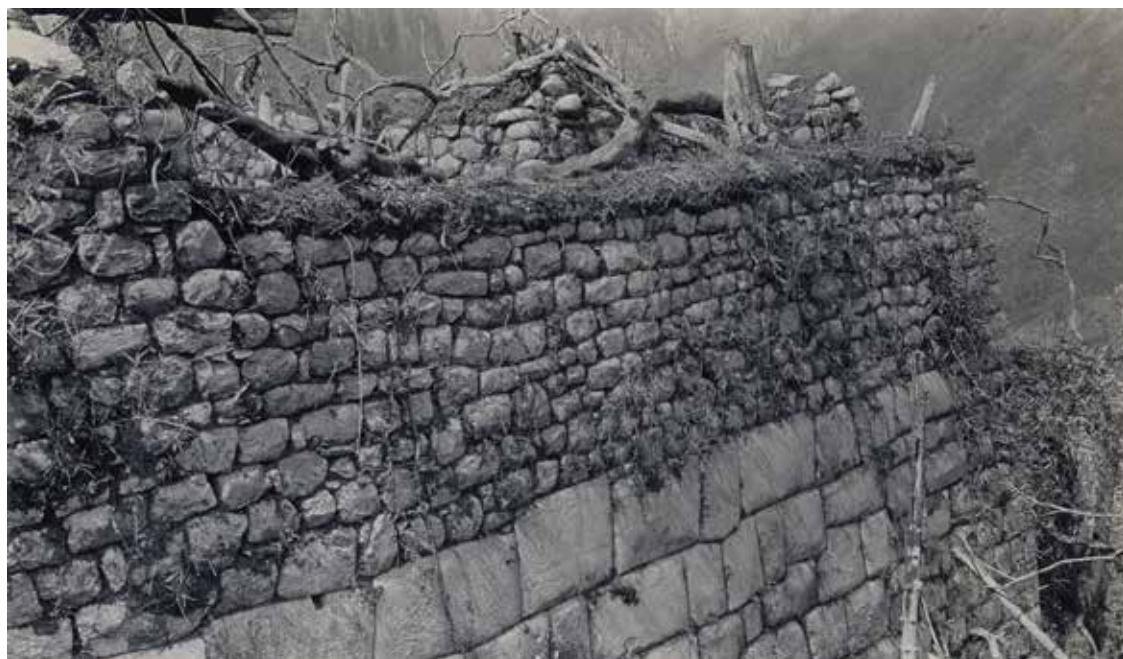
Figura 3. Muro del conjunto 35, donde se aprecia la diferencia entre los mampuestos del muro (fotografía: EPY; cortesía de la National Geographic Society).

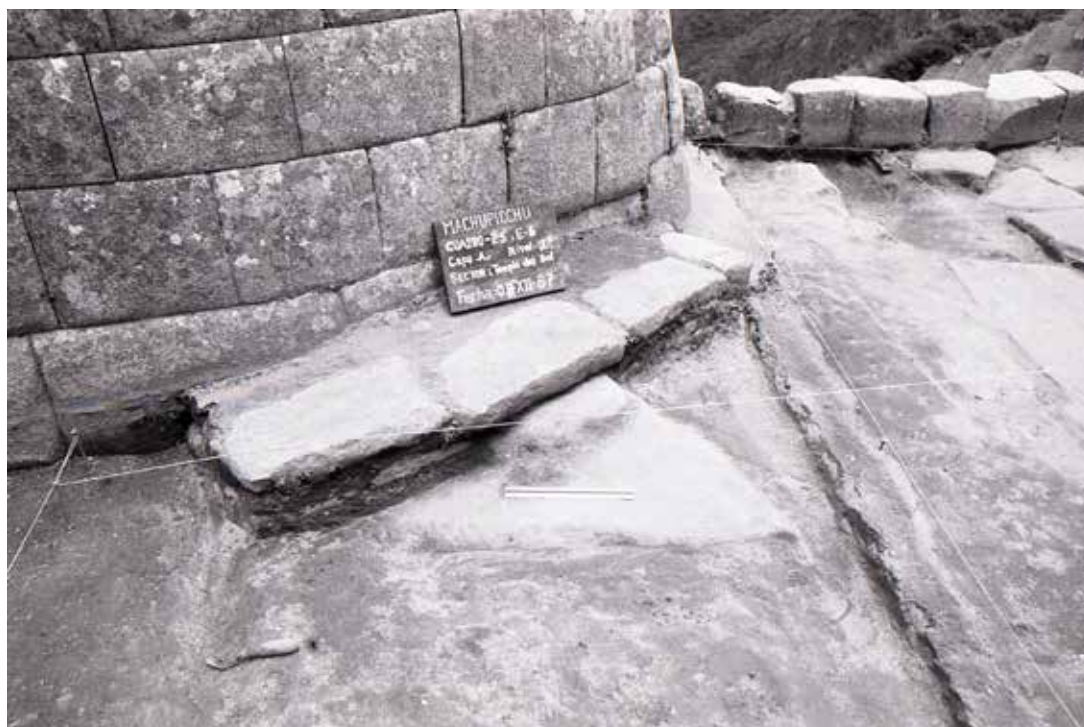
Figura 30. Goterones en la base del muro elíptico del Templo del Sol (fuente: Ramos 1987).

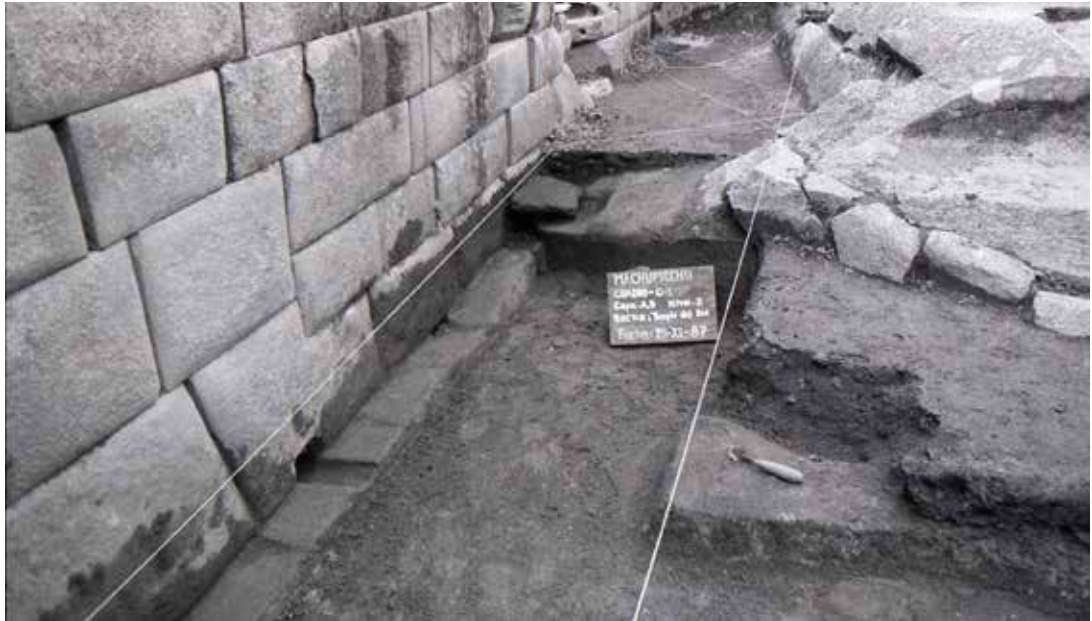
Figura 31. Dren del muro norte del Templo del Sol (señalado por la flecha) (fuente: Ramos 1987).

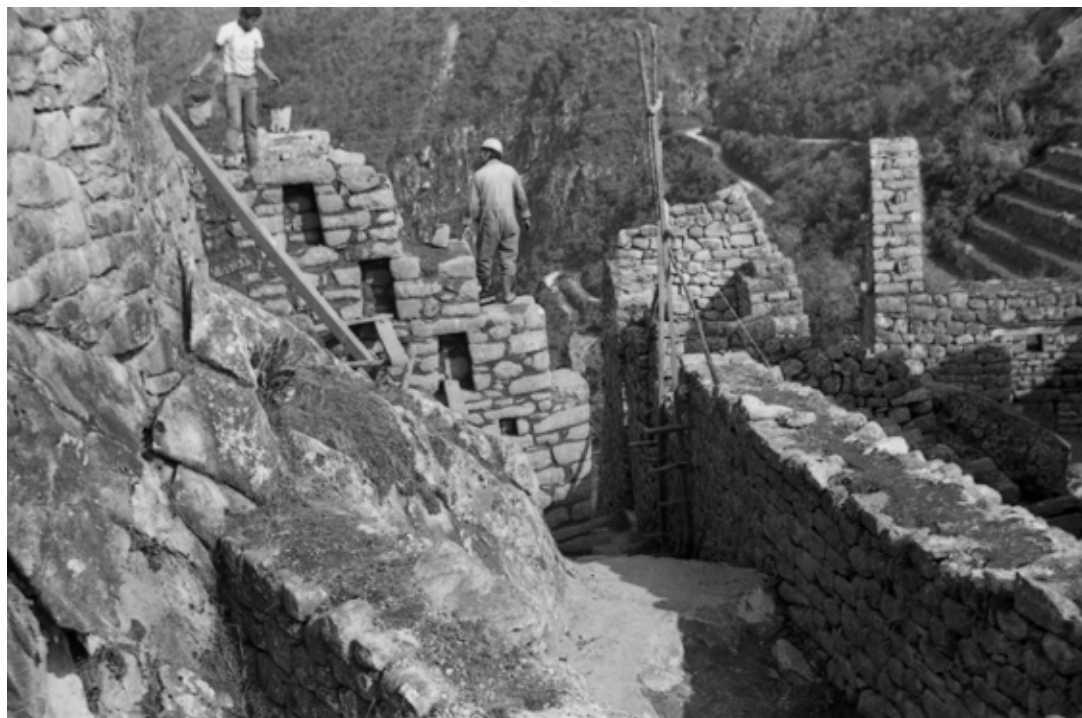
Figura 37. Recomposición del muro de acceso al conjunto 38 (Templo del Cóndor) (fuente: Taca 1991).

En el marco de las labores de restauración a cargo de Pedro Taca, se ejecutaron ocho unidades de excavación de 1 m<sup>2</sup> en el pasaje de ingreso al Templo del Cóndor (conjunto 38), donde se hallaron los cuatro peldaños y el umbral de la portada de doble jamba (figura 37). El investigador concluyó que las unidades excavadas habían sido disturbadas y esto responde a que el espacio ya había sido excavado por Valencia en 1974 (Valencia y Gibaja 1992: 193-195), por lo que las excavaciones de 1991 no han sido consideradas en el plano del presente artículo.

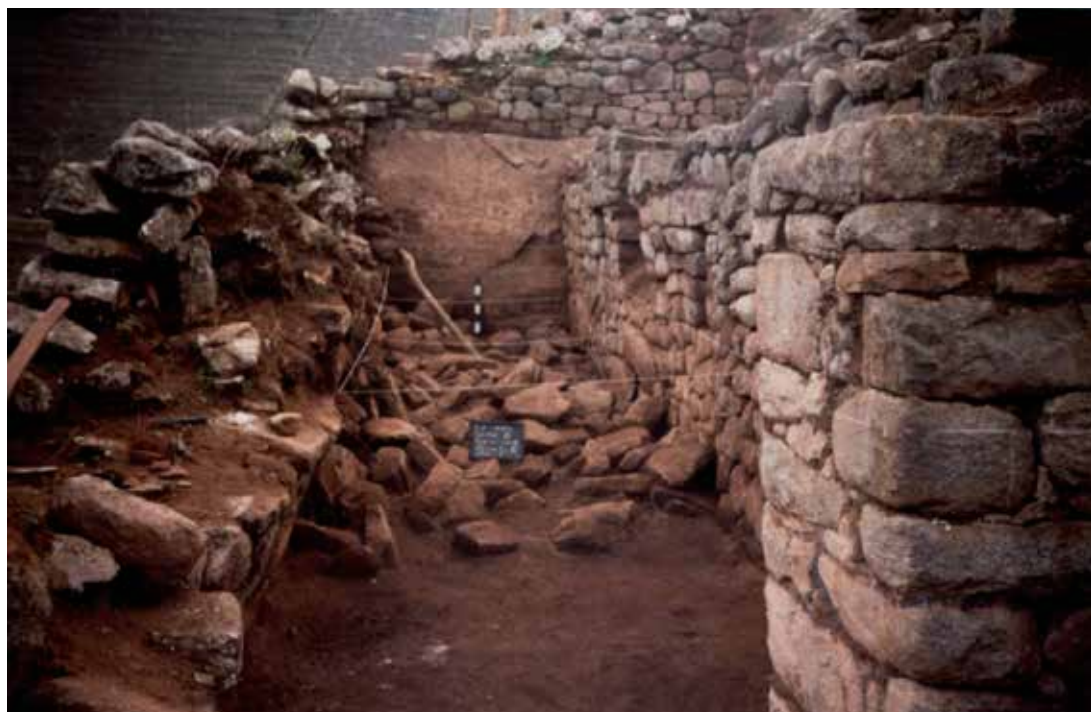
Figura 45. Excavaciones en el recinto 9 del conjunto 33; nótese la abundante cantidad de elementos líticos producto del colapso de los muros (fuente: Walde 1999).

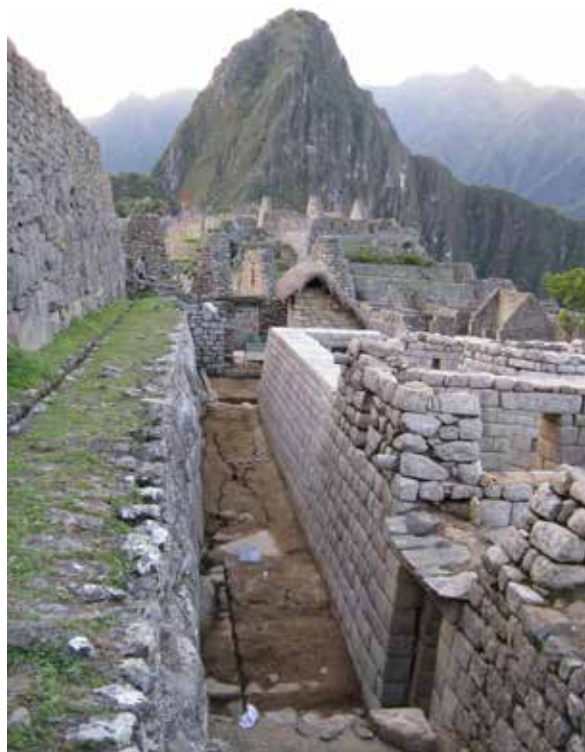
Figura 57. Fisuras evidenciadas durante la excavación del pasaje de ingreso al conjunto 15 (Templo del Sol) (fotografía: Piedad Champi).

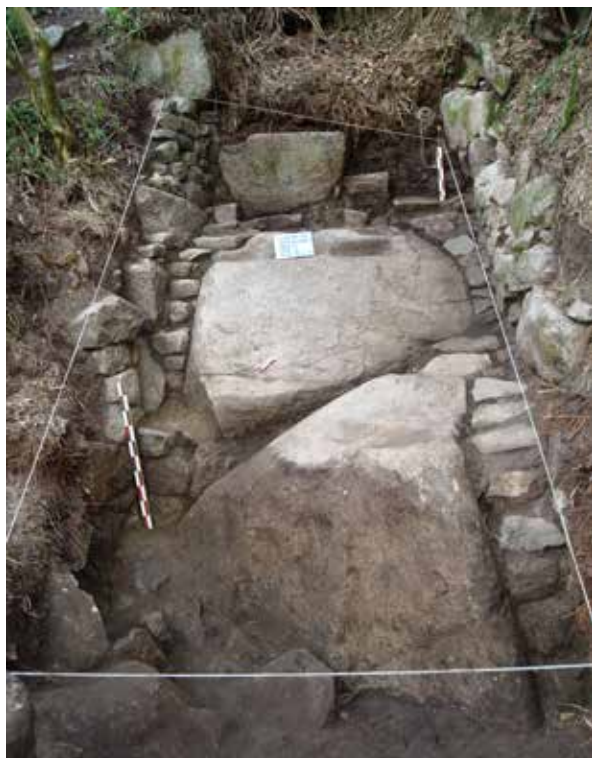
Figura 58. *Phaqcha* en proceso de construcción hallada en las excavaciones del sector V (zona Andenes Orientales) (fotografía: Piedad Champi).

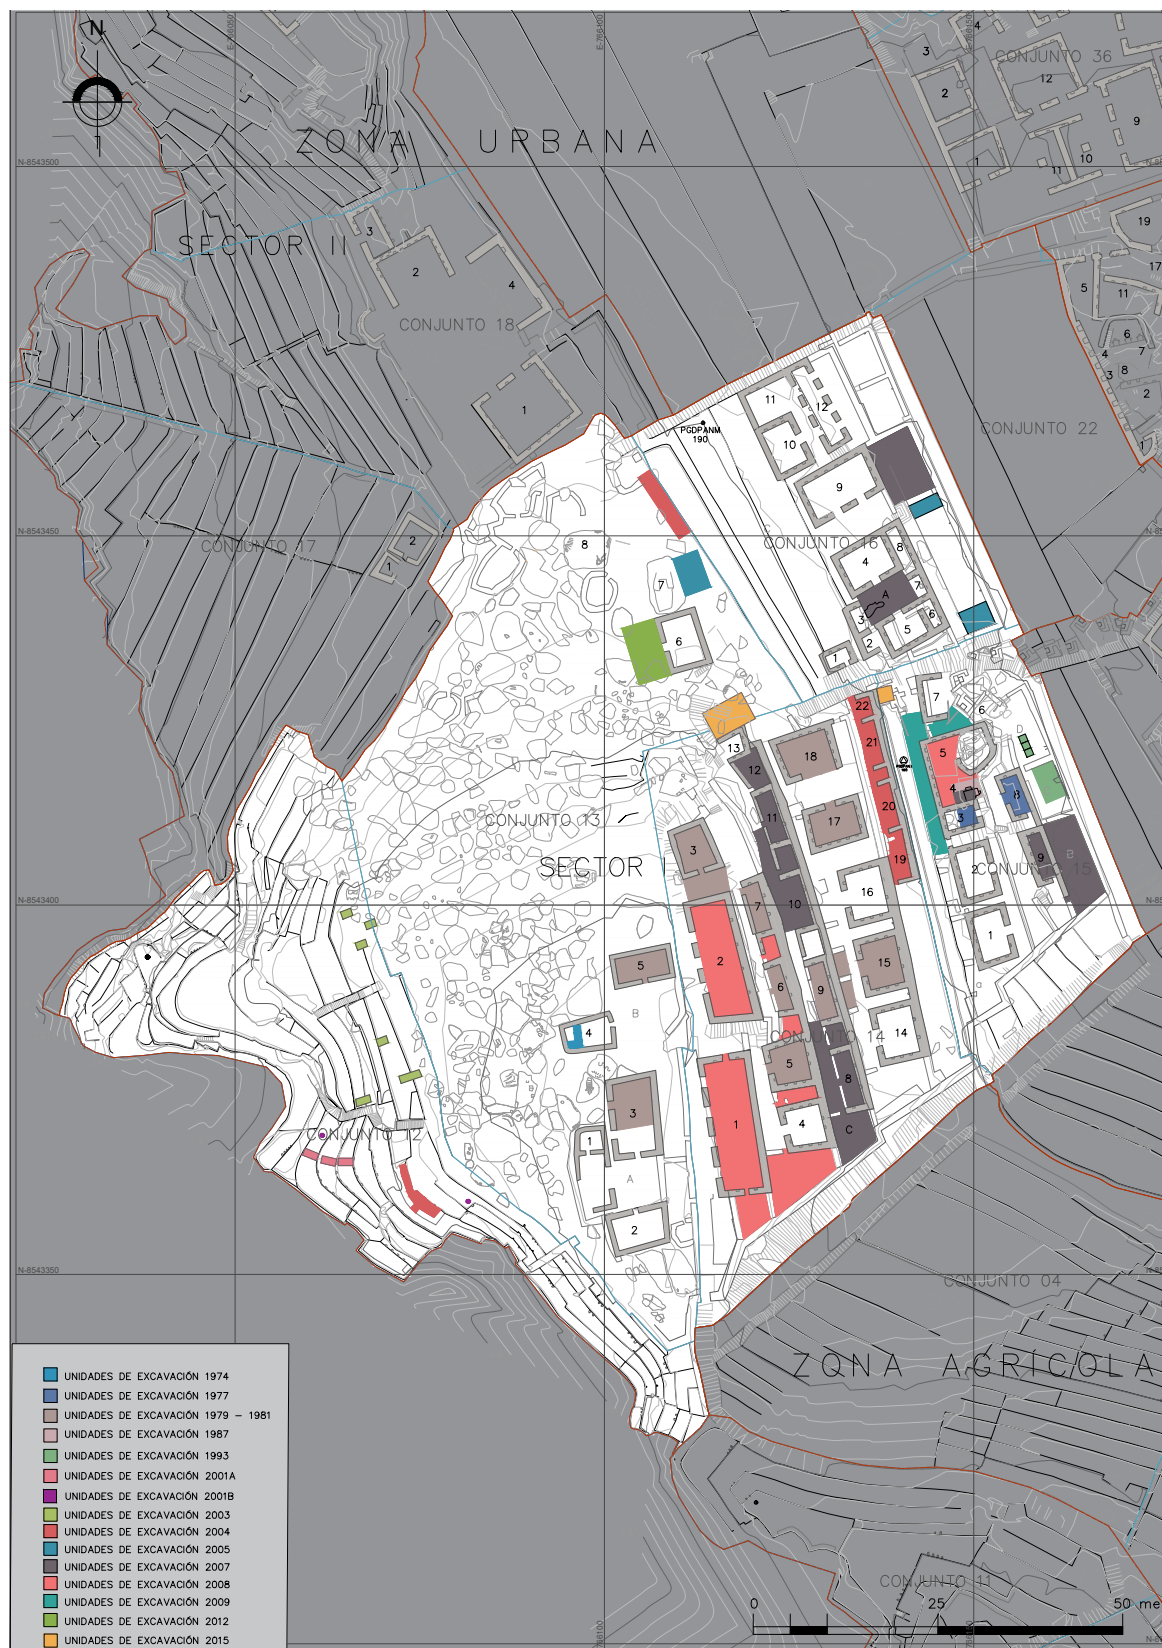
Figura 63. Llaqta de Machupicchu, sector I, zona II (Urbana). Fuente: DDC-Cusco. PIAISHM (2018).

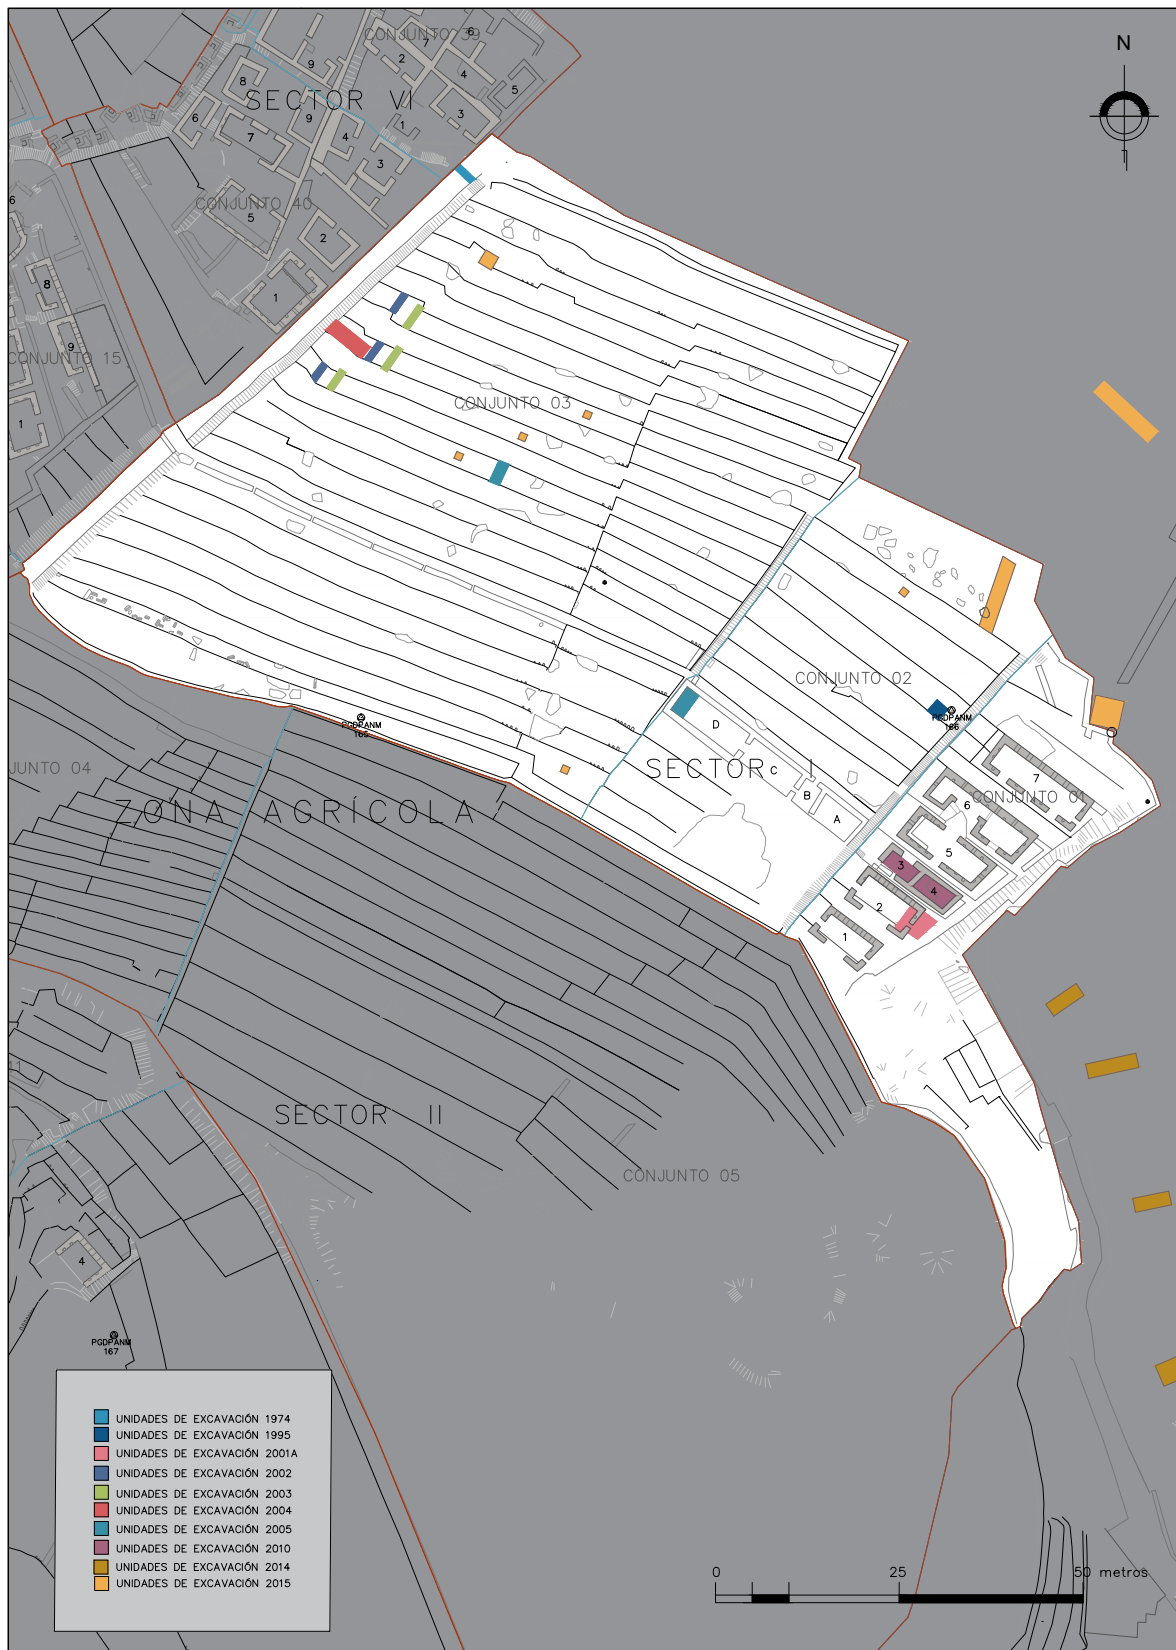
Figura 64. Llaqta de Machupicchu, sector I, zona I (Agrícola). Fuente: DDC-Cusco. PIAISHM (2018).

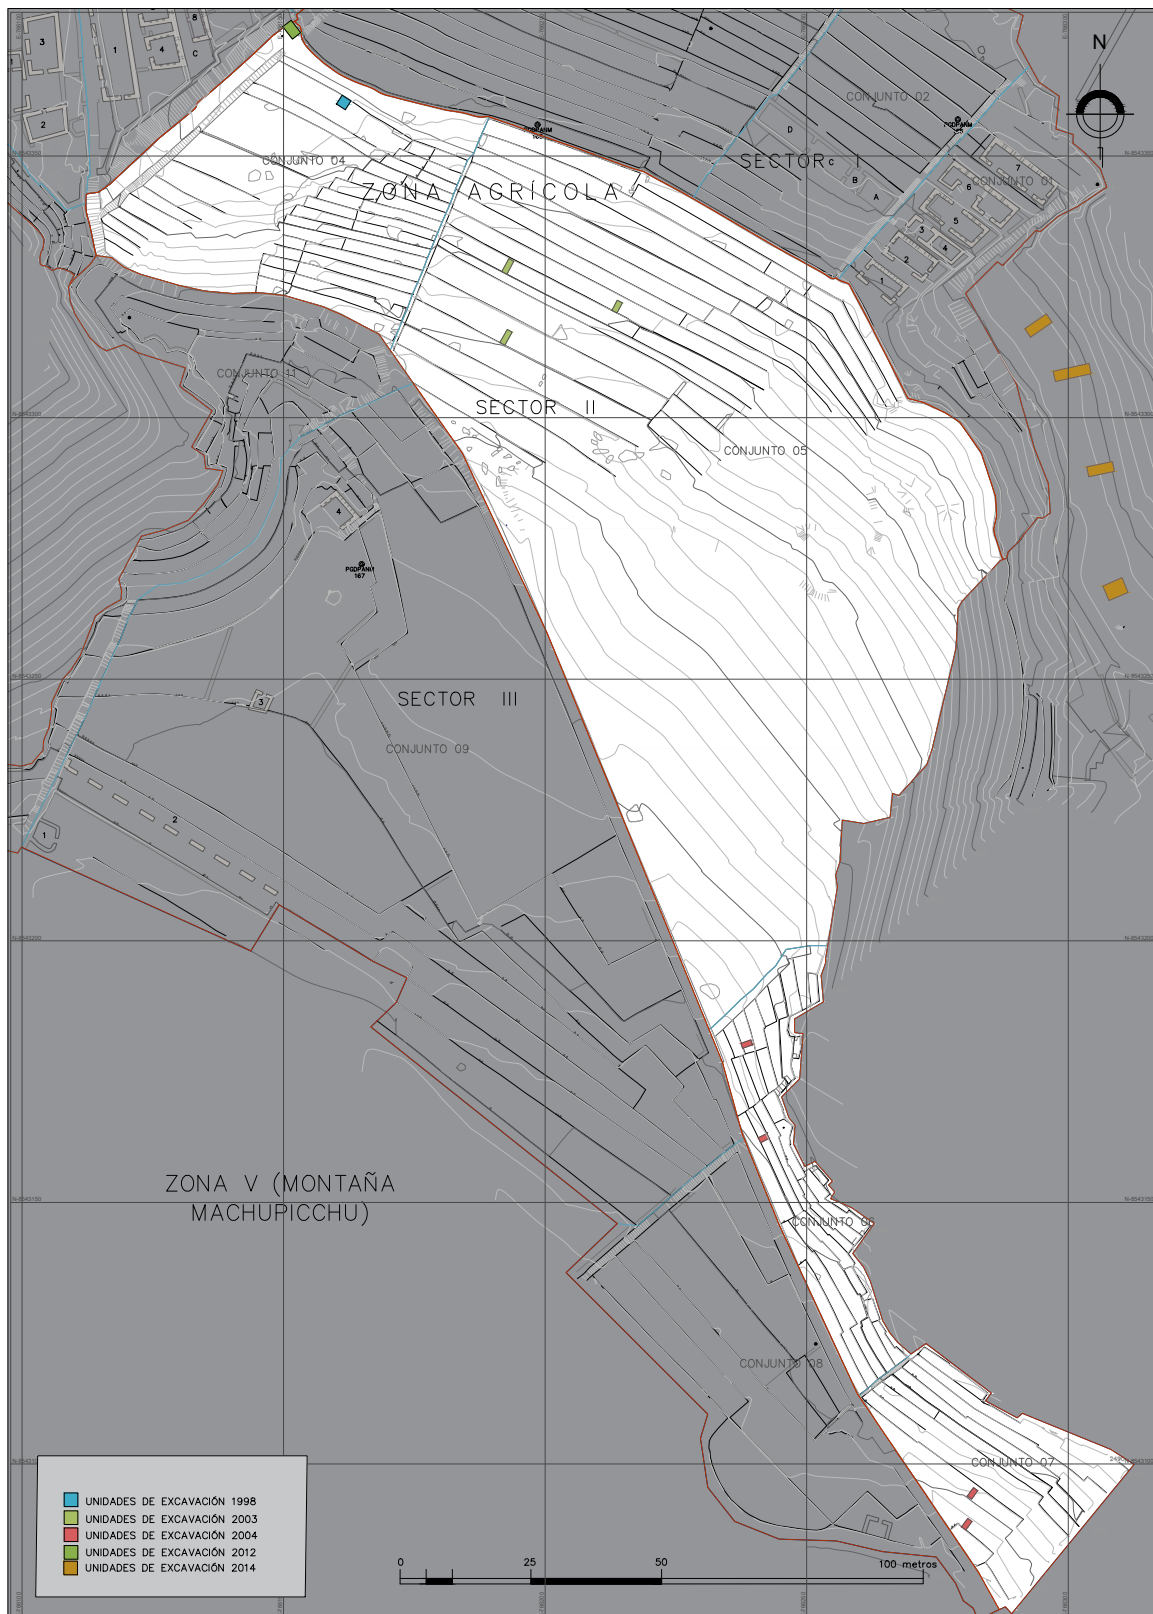
Figura 66. *Llaqta* de Machupicchu, sector II, zona I (Agrícola). Fuente: DDC-Cusco. PIAISHM (2018).

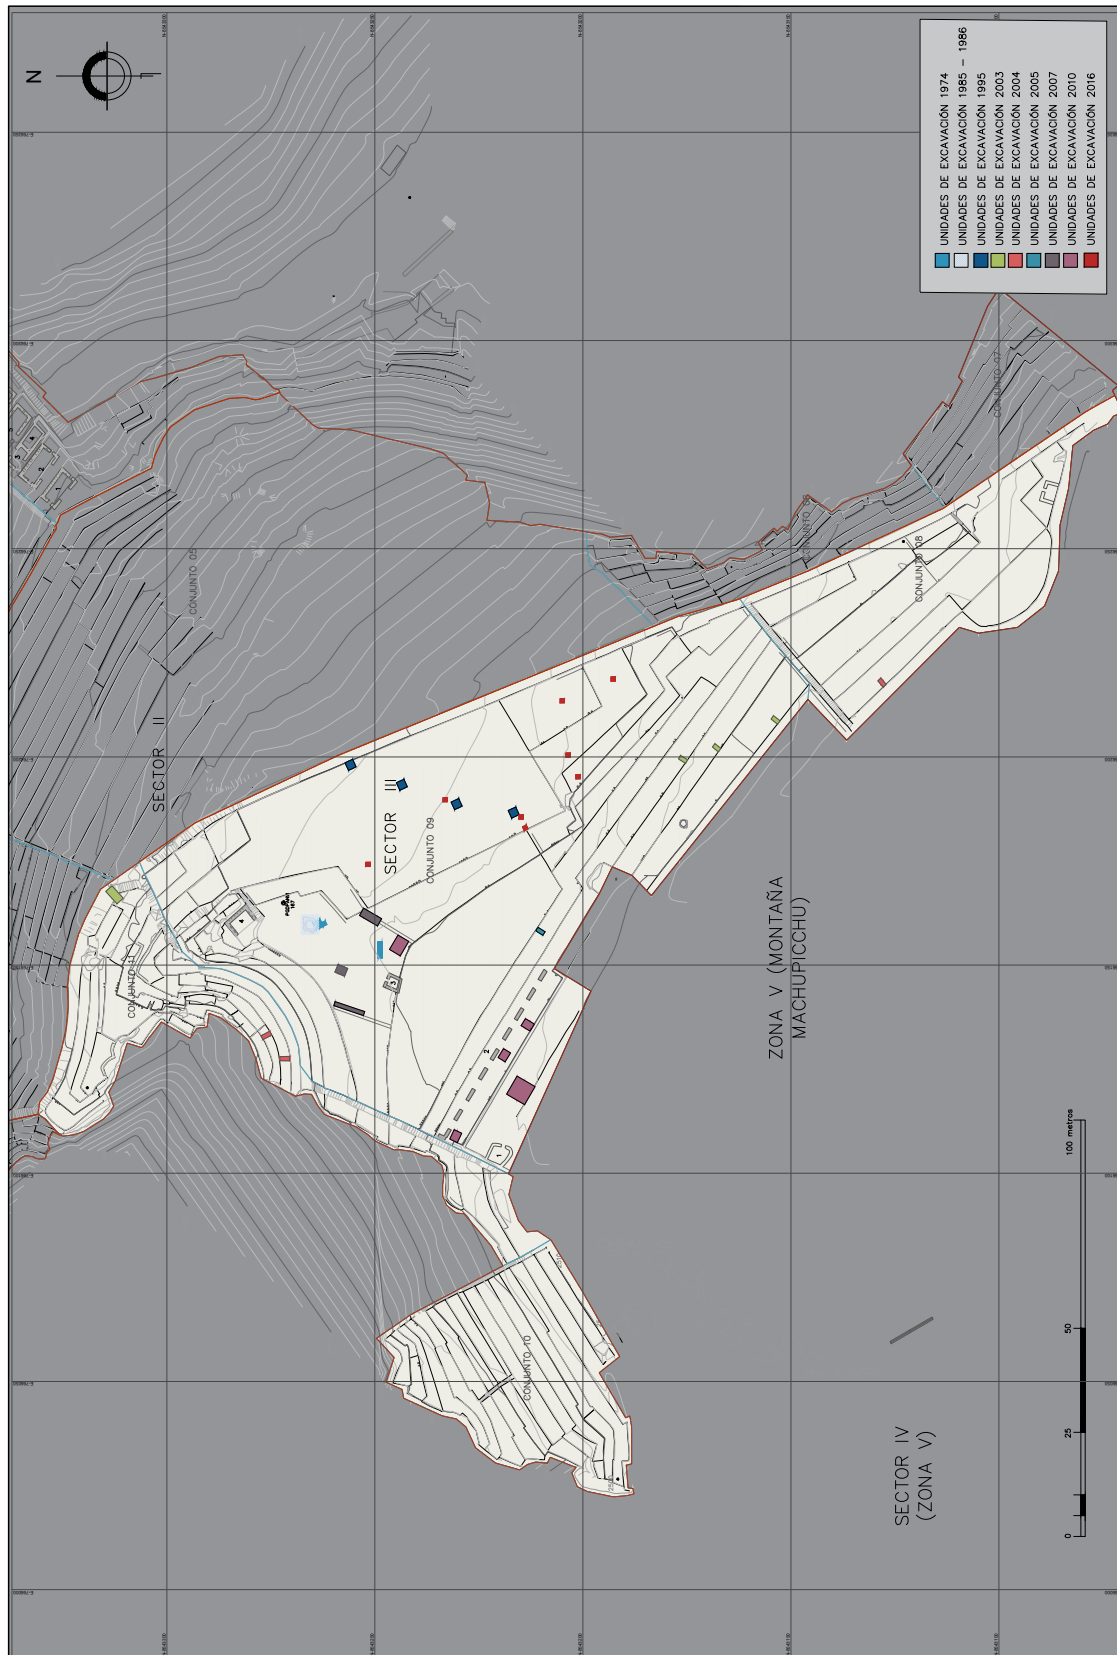
Figura 68. *Llaqta* de Machupicchu, sector III, zona I (Agrícola). Fuente: DDC-Cusco. PIAISHM (2018).
