MACHUPICCHU

INVESTIGACIONES INTERDISCIPLINARIAS

Aspectos constructivos en Machupicchu¹

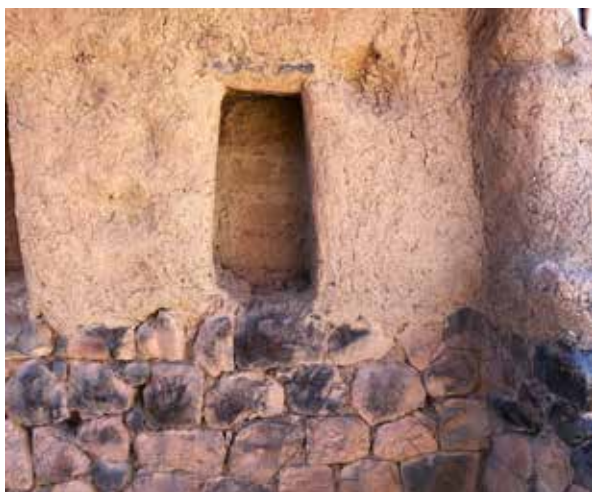
Figura 1. Revoque y enlucido, P'isaq.

Se tiene aceptado casi como un paradigma que las estructuras de piedra de la época incaica con paramento rectangular o poligonal finamente pulido constituían el acabado final del muro o eran estructuras con paramentos de piedra “cara vista”. Sin embargo, incluso en este tipo de muros se ha encontrado evidencias de capas como embarre o revoque sobre las que se colocó el enlucido; luego, como tratamiento final, se aplicó pintura. Este mismo acabado se dio a las construcciones de adobe (figura 1).

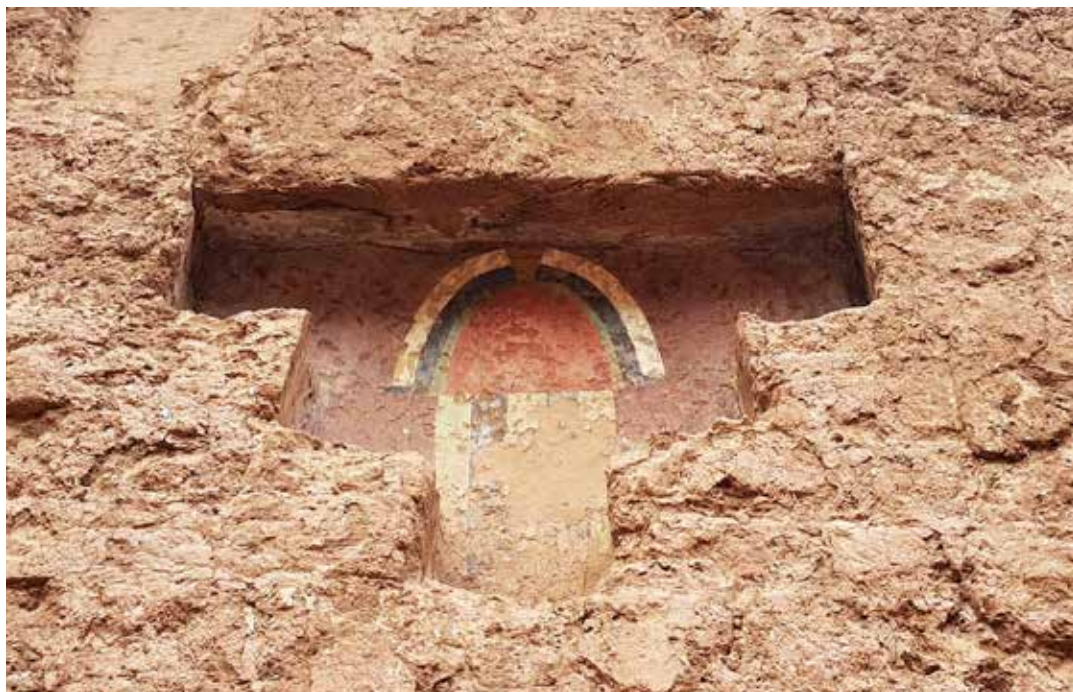
Figura 3. Revoque, enlucido y pintura, Casa de Sayri Túpac, Yucay.

para preparar los adobes, con la única diferencia de que es más fina. Como tratamiento final, se colocó otra capa de color ocre, sobre la que se ven huellas de cocción. En el muro sur del ambiente que estamos tratando, donde se ubican tres nichos de trazo escalonado, se pintaron “tocados” incaicos con pigmentos de origen mineral de color rojo, amarillo, verde y granate; los colores claros como fondo y los oscuros generalmente en los derrames. De igual modo, en el muro de fachada se aprecian nichos pequeños de trazo escalonado, que presentan el mismo tratamiento que los del interior. En estos se encontraron evidencias de dos capas pictóricas, una que determinaba el frontis y la otra, los derrames (figura 3).

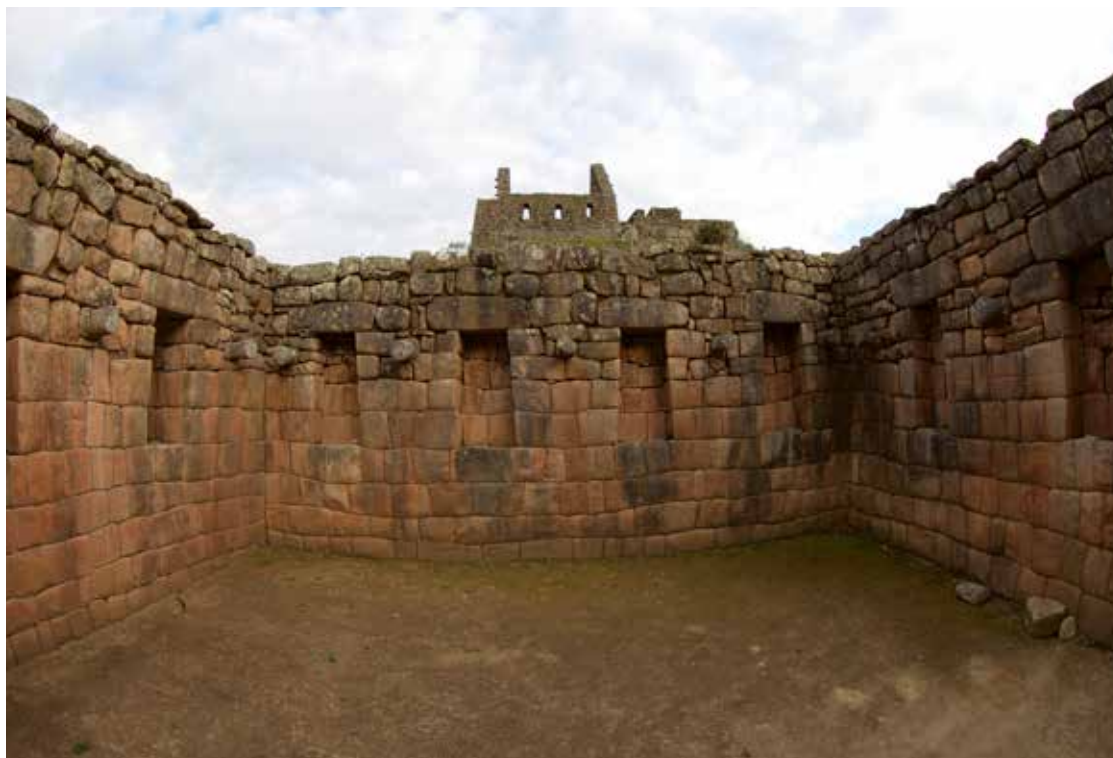
Figura 4. Conjunto 36 (Espejos de Agua), Machupicchu; se aprecia restos de pintura roja.
