MACHUPICCHU

INVESTIGACIONES INTERDISCIPLINARIAS

Machu Picchu: maravilla de la ingeniería civil¹

Kenneth R. Wright² y Alfredo Valencia Zegarra³

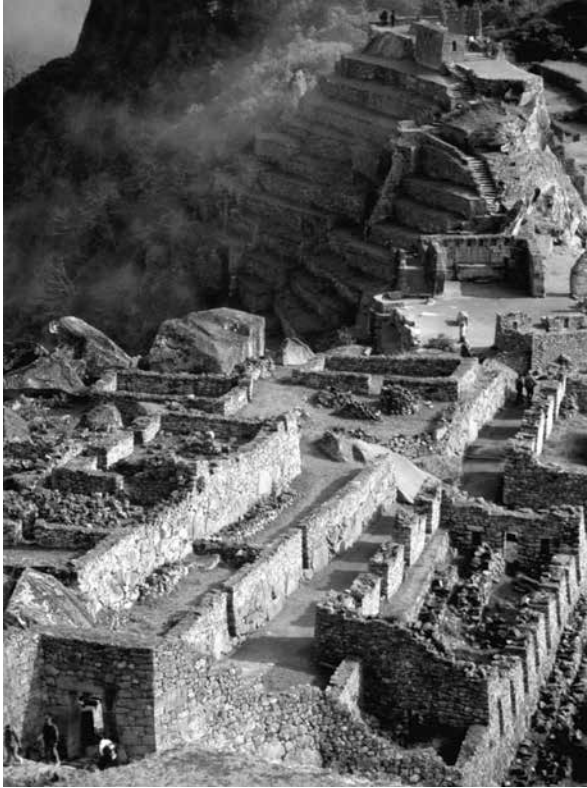
Figura 2. La única puerta de entrada a Machu Picchu se muestra abajo a la izquierda. Hay dos aberturas estrechas localizadas más allá de la puerta que dirigen a espacios para el cuidado de las llamas que servían como bestias de carga, en tanto que a lo largo del sendero se encuentran depósitos para el despacho y almacenaje de alimentos.

Por seguridad, debería construirse tanto una muralla externa, que incorporara la topografía natural, como una muralla interna, que dividiera el área agrícola y el área urbana con solo una puerta para el paso del camino incaico que venía desde la ciudad capital del Cusco (figura 2).

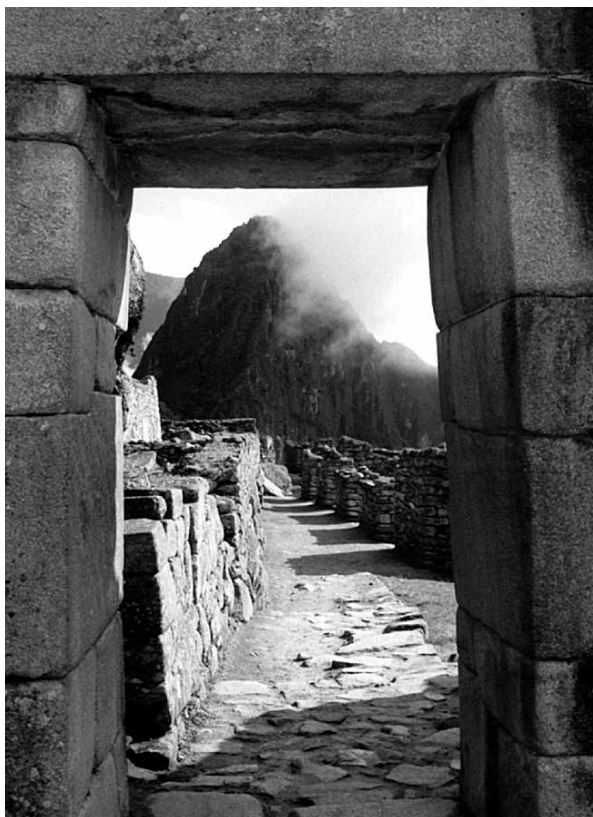
Figura 4. La única puerta de acceso a Machu Picchu estuvo cuidadosamente diseñada para proporcionar a los visitantes una impresionante vista enmarcada en el cerro Huayna Picchu.

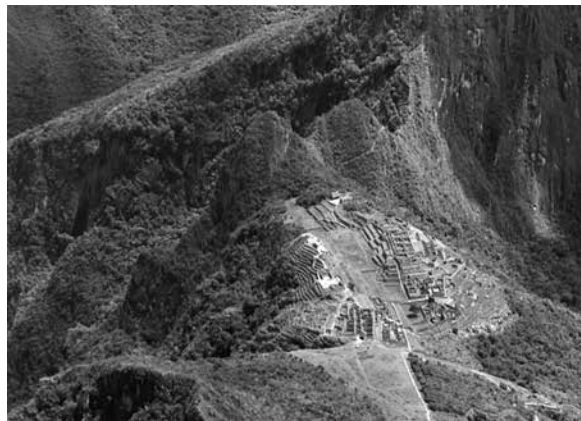
Figura 5. El diseño de Machu Picchu incluía los sectores Oriental y Occidental (alto y bajo) separados por una larga plaza situada en medio. Esta vista desde el cerro Machu Picchu mira hacia el norte. El irregular camino al Huayna Picchu puede ser apreciado en el centro de la fotografía.

crear lugares llanos para las construcciones y para la plaza central (figura 5).

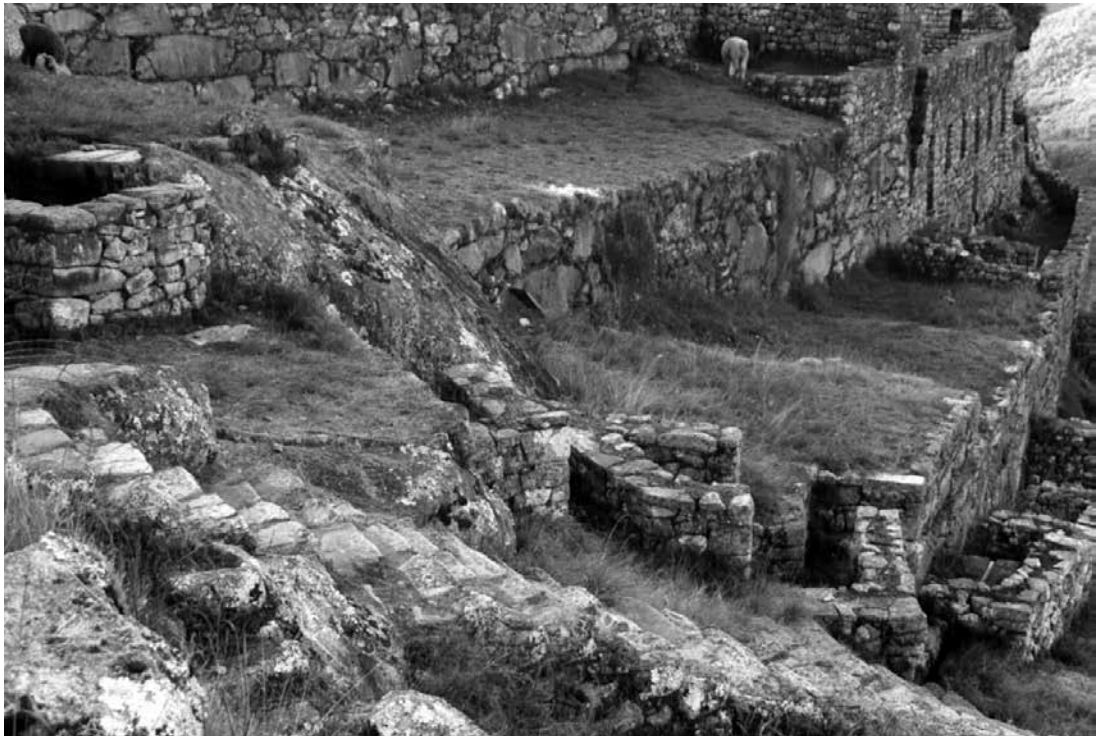
Figura 8. La escalera de las fuentes desciende desde el área del Templo del Sol en forma paralela a una serie de dieciséis fuentes de abastecimiento de agua para consumo doméstico. La décima fuente, que se ve en la parte de arriba a la izquierda, es la única que tiene un surtidor de agua orientado en dirección este-oeste. La decimosexta fuente está en el extremo derecho, detrás del muro de piedra.

Una serie de dieciséis fuentes ubicadas en forma paralela a una larga escalera (figura 8) continuaría hacia abajo por la escarpada pendiente, sirviendo tanto al sector urbano alto como al bajo con abastecimiento de agua doméstica. La Residencia Real sería elegante y privada, solo tendría una entrada hacia los ambientes reales que, además, serían seguros y bien drenados. El perenne arroyo y la inclinación del canal condicionaban la localización de la primera fuente y de la Residencia Real.

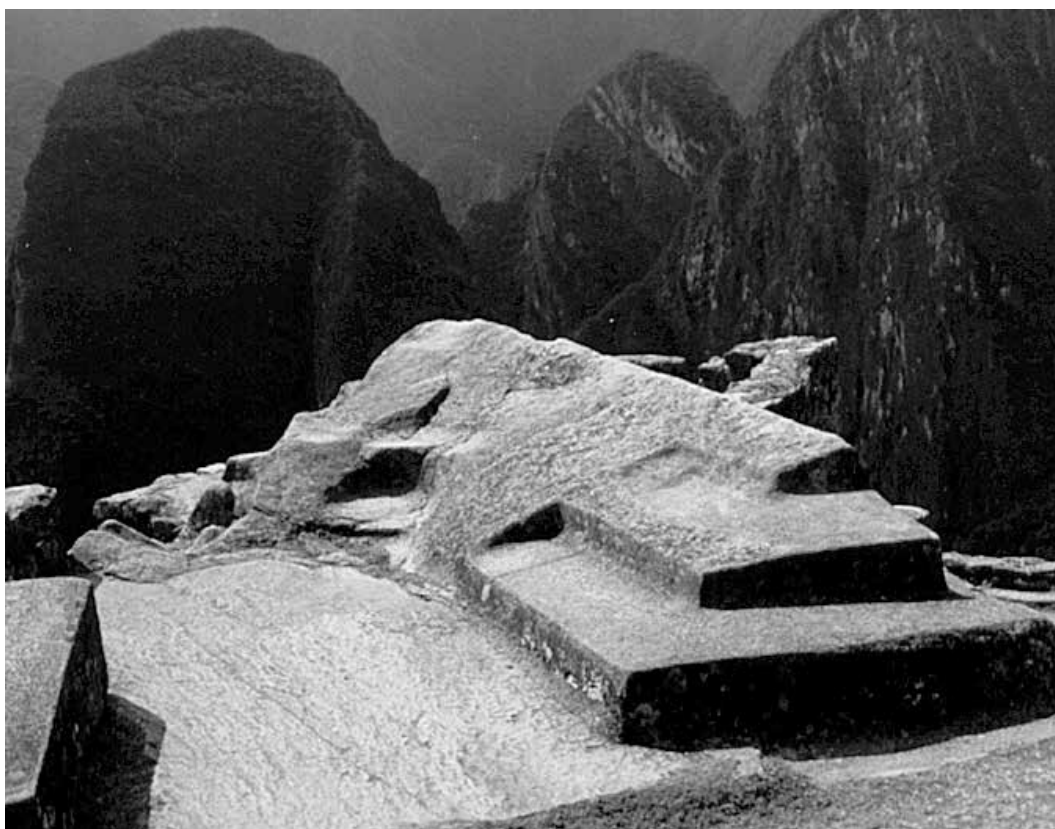
Figura 10. Machu Picchu tuvo muchos adoratorios y “piedras de adoración” en sectores donde se apreciaban espectaculares vistas de las escabrosas montañas.

Las edificaciones más ordinarias, como alojamientos y almacenes suplementarios, estarían localizadas en el bajo sector urbano (situado hacia el este). También se encontrarían allí una serie de adoratorios situados hacia el sur, que debían ser utilizados por los residentes y por visitantes importantes (figura 10).

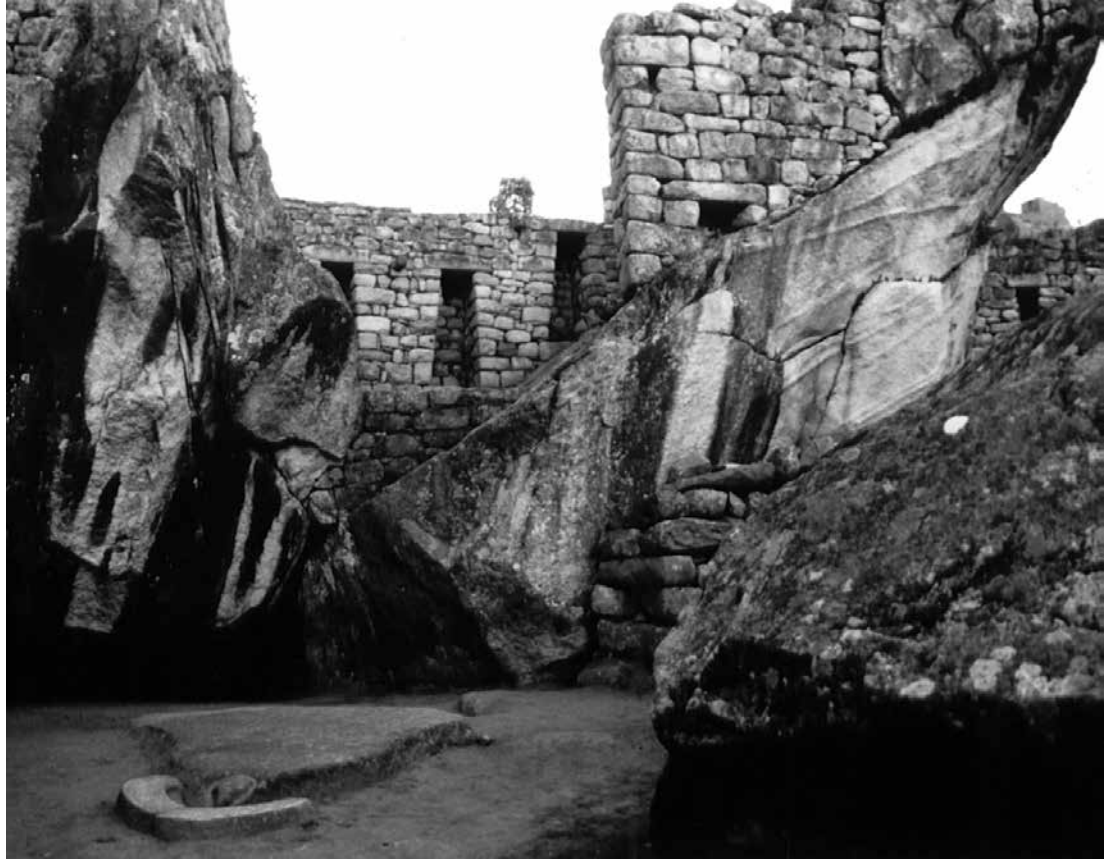
Figura 11. La integración de rocas de granito natural y de murallas de piedra cuidadosamente construidas en el Templo del Cóndor tiene el aspecto de grandes alas. Muchos visitantes de la actualidad hallan al templo especialmente importante por la existencia, en ese lugar, de cavernas subterráneas, nichos y varios cuartos.

Directamente a través de la plaza, desde el Intiwatana, se encontrarían tres puertas de doble jamba a las que se podría acceder por medio de una larga escalera y por senderos llanos guardados por dos puertos con centinelas. De allí hacia el sur, habría toscas rocas de granito que se aprecian a la vista con el aspecto de “alas” destacadas con muros de piedra adicionales (figura 11). Abajo, una roca tallada representaría la cabeza de un cóndor, toda ella completa, incluyendo su gola.

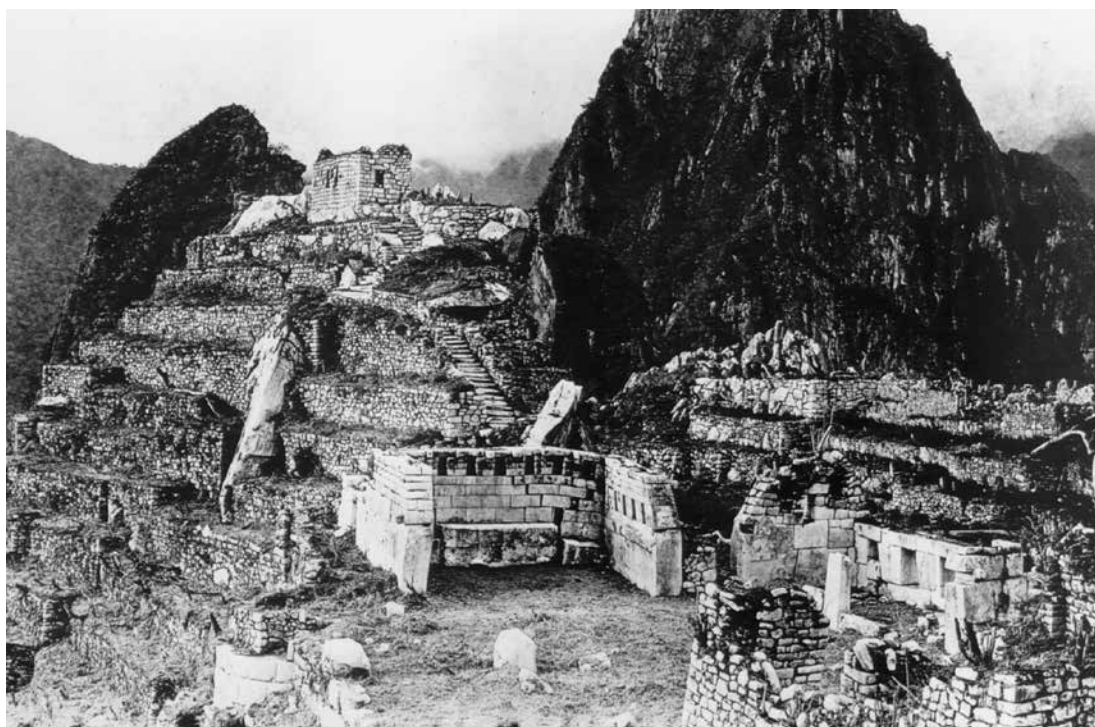
Figura 12. En 1912, el profesor de Yale Hiram Bingham tomó esta fotografía en placa de vidrio de la Plaza Sagrada con el Intiwatana al fondo. El Templo Principal que mira la cámara y el Templo de las Tres Ventanas hacia la derecha estaban entonces tal como se encuentran en la actualidad (fotografía proporcionada por la *National Geographic Magazine*).

desbrozó el lugar en 1912, halló a la ciudadela aproximadamente en el mismo estado en que se encuentra hoy día. Una de sus fotografías de 1912 de la Plaza Sagrada y del Intiwatana, proporcionada por los archivos de la *National Geographic Magazine*, se muestra en la figura 12.

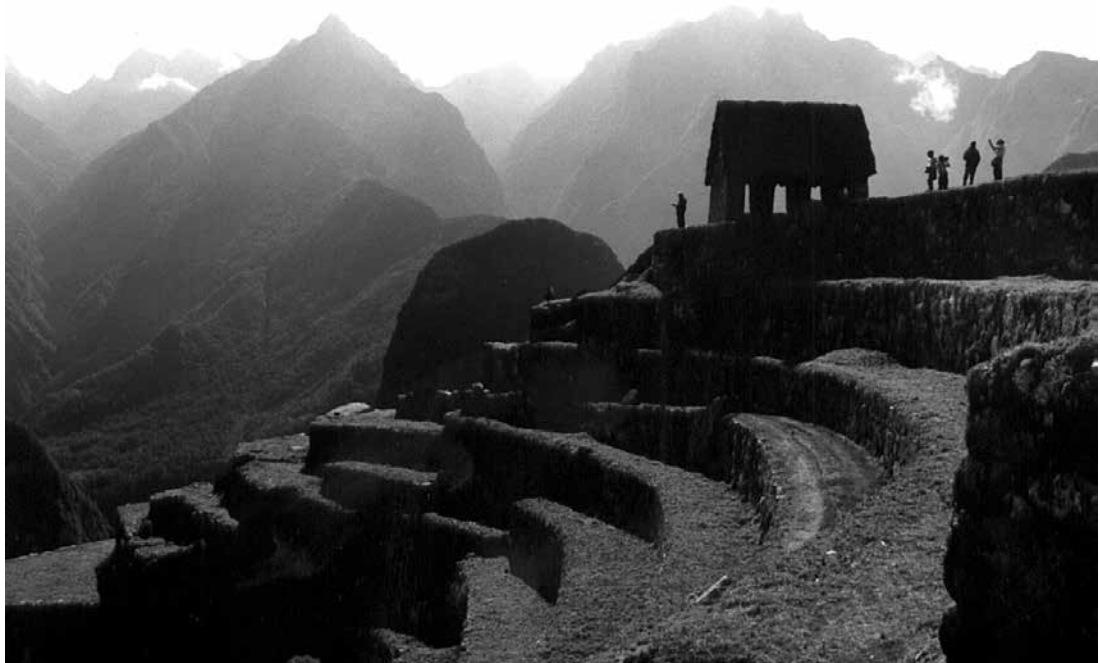
Figura 13. Las terrazas de Machu Picchu, visualmente impactantes, fueron diseñadas tanto con criterios de belleza como de funcionalidad. El agua de lluvia se infiltraba dentro de la tierra vegetal. La Casa del Vigilante se encuentra arriba a la derecha.

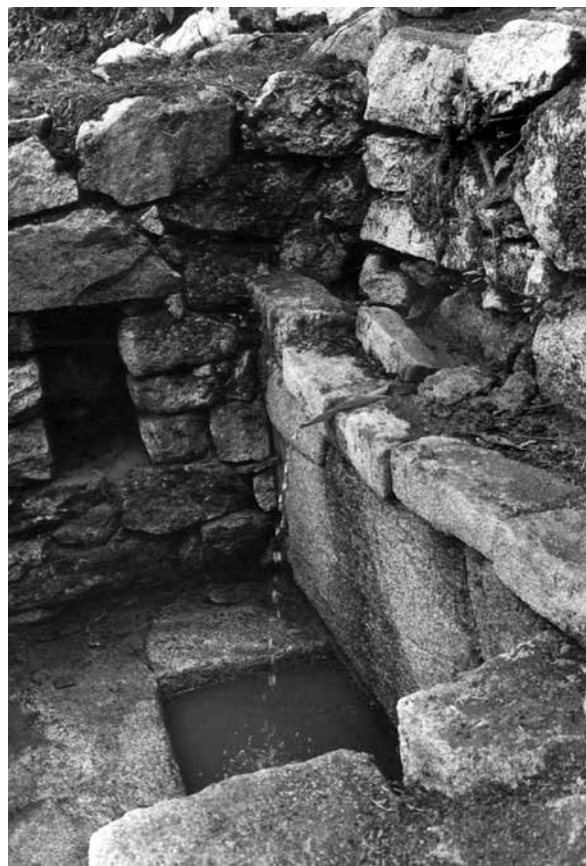
Figura 14. Fuentes recientemente descubiertas en la parte baja de la cuesta oriental de Machu Picchu indican que se captaba y utilizaba un flujo constante de drenaje de agua subterránea.

agua superficial de drenaje era reutilizada para riego. No encontramos ninguna evidencia de ello dentro de las ruinas de Machu Picchu. La descarga del agua doméstica de las fuentes tampoco fue directamente reutilizada para irrigaciones, sino que simplemente iba al drenaje principal. Sin embargo, descubrimos evidencias de que el agua de drenaje del subsuelo era captada para abastecer varias fuentes formadas con piedras entre las terrazas inferiores, cuesta abajo de Machu Picchu (figura 14).

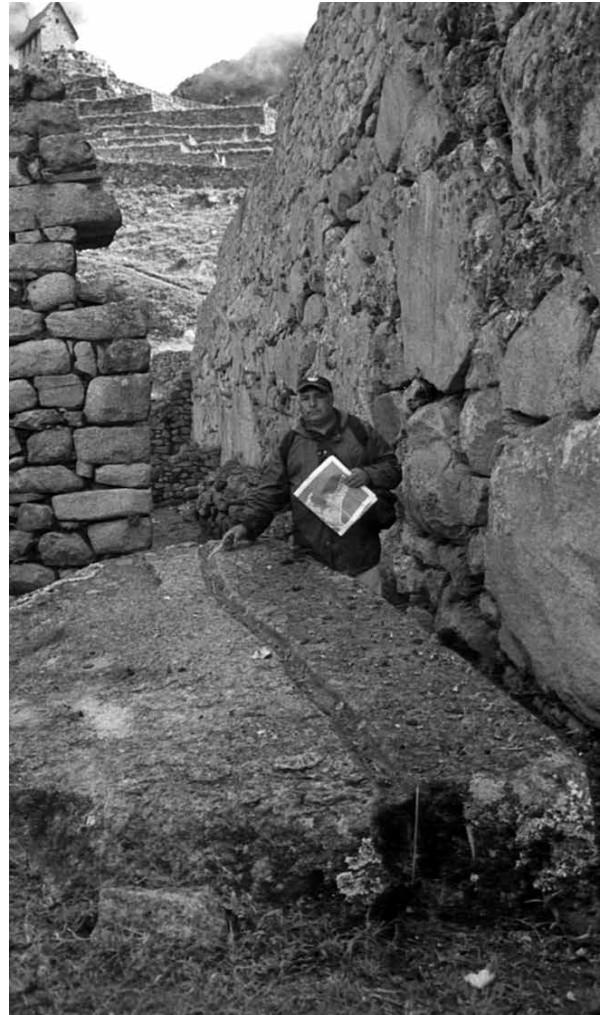
Figura 15. El agua que caía de los techos de paja era a veces captada por canales de piedra a lo largo de la línea de goteo, canales análogos a las canaletas para lluvia. El doctor Valencia Zegarra señala el alineamiento que tuvo el borde del techo de paja. La Casa del Guardián, con techo de paja, se ve en la parte superior de la foto.

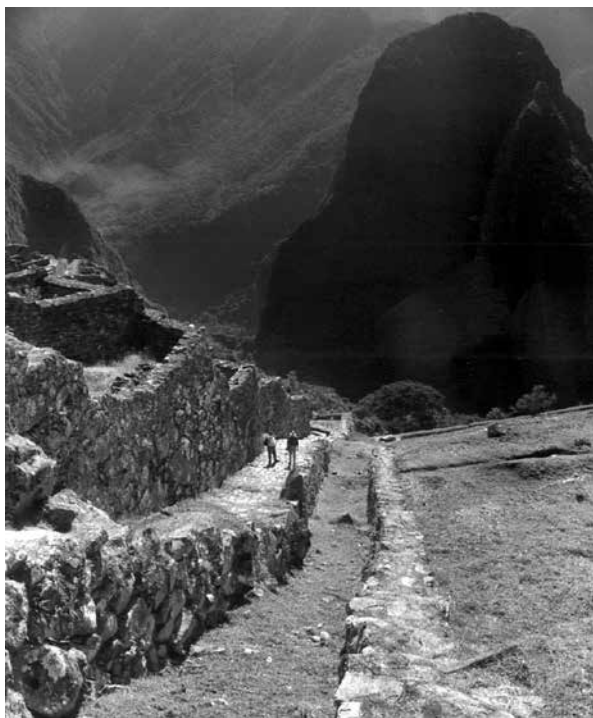
Figura 16. El drenaje principal centralizado separaba los sectores agrícolas y urbano. La montaña con cima redondeada que se ve al fondo es el Putucusi; el sector Urbano se encuentra a la izquierda.

1. Drenaje principal centralizado que separaba el sector agrícola del urbano (figura 16).
2. Drenaje superficial para las terrazas agrícolas con adecuadas pendientes longitudinales, que conducen a canales de superficie integrados con escaleras de acceso a las terrazas o al drenaje principal.

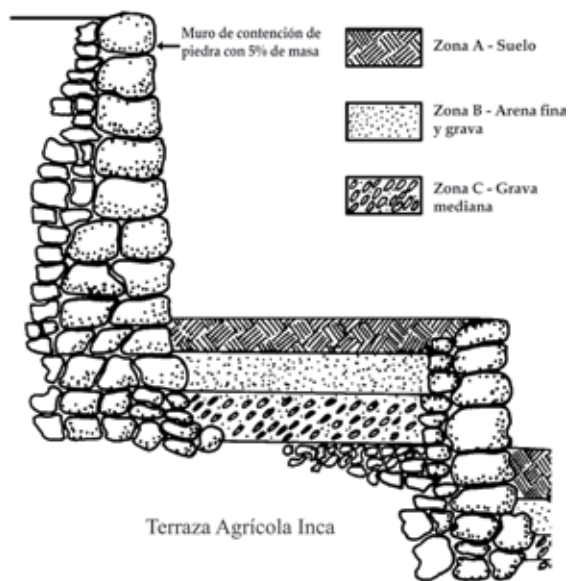
Figura 17. Las terrazas agrícolas fueron construidas con el objeto de proporcionar un buen drenaje del subsuelo. Gran parte del agua de lluvia se filtraba hacia las zonas permeables situadas debajo.

3. Drenaje agrícola del subsuelo, típicamente consistente en piedras grandes con una capa de grava y, encima de ella, otra capa de material un tanto arenoso (figura 17).

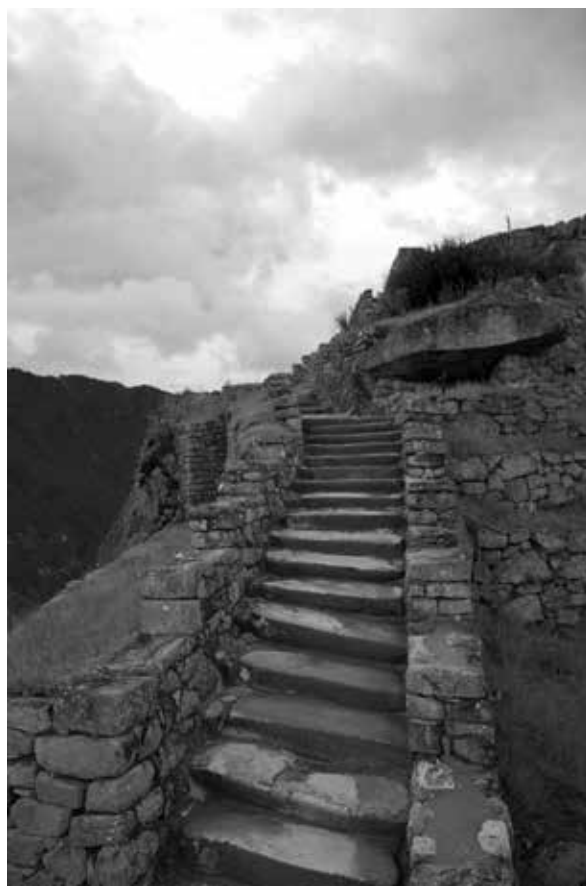
Figura 18. El recorrido de la escalera de granito era una ruta conveniente para transportar con seguridad el agua que caía desde la parte superior de la pirámide del Intiwatana.

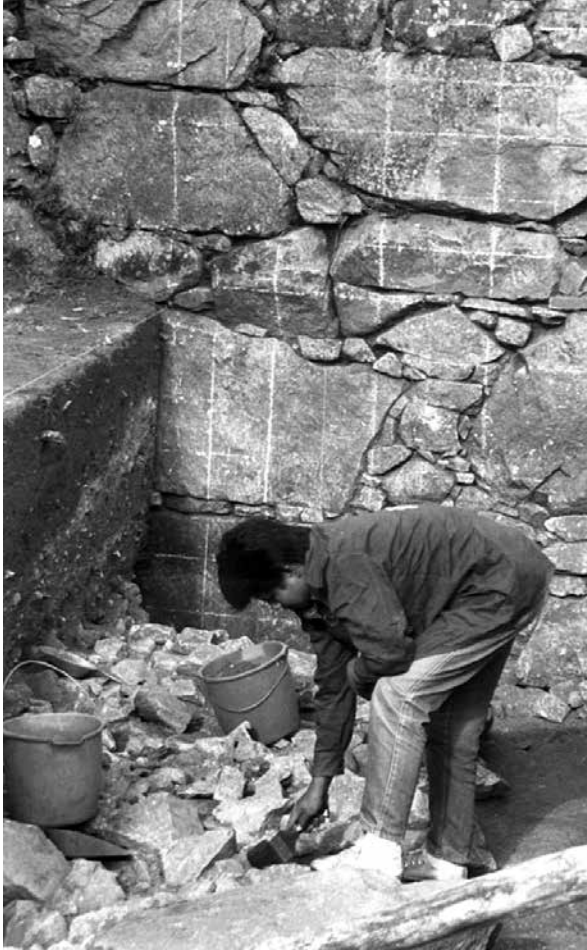
Figura 19. Miles de fragmentos de roca provenientes de los trabajos de corte de piedras que se efectuaron en Machu Picchu proporcionaron drenaje al subsuelo de una forma muy parecida al moderno drenaje francés.

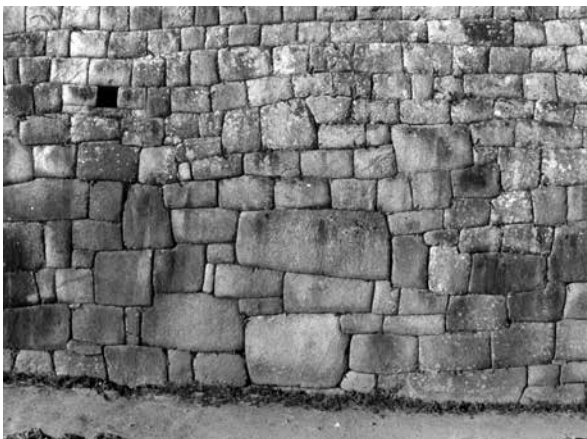
Figura 20. Salidas de drenaje del sector urbano situadas en 129 lugares en todo Machu Picchu; ellas aseguraban la buena eliminación de la escorrentía. La salida de drenaje de la izquierda está en el Muro de los Artesanos.

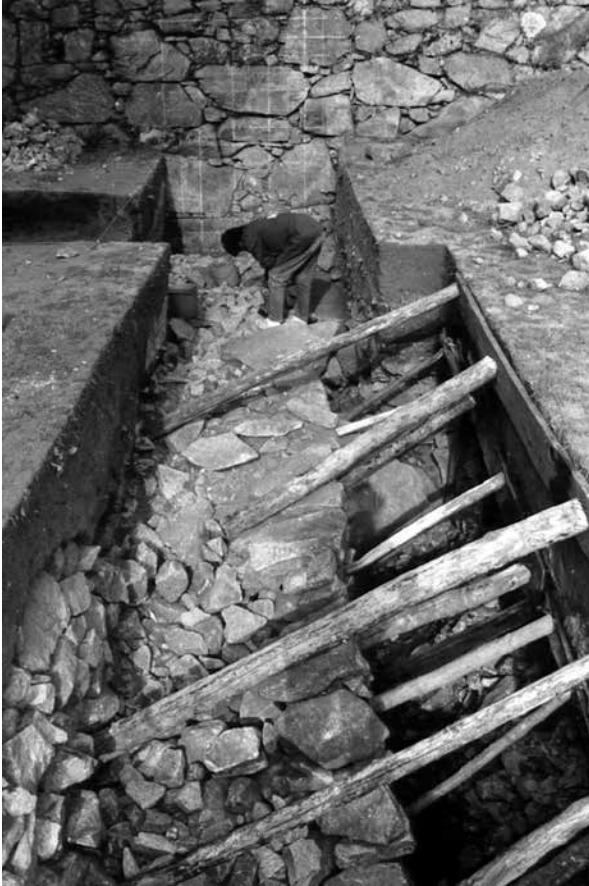
Figura 21. Se encontró un antiguo muro de piedra enterrado bajo una terraza, el cual probablemente fue hecho en el periodo inicial de construcción de la ciudadela. Nótese los fragmentos de piedra de desecho que se utilizaron para rellenos y drenajes del subsuelo.

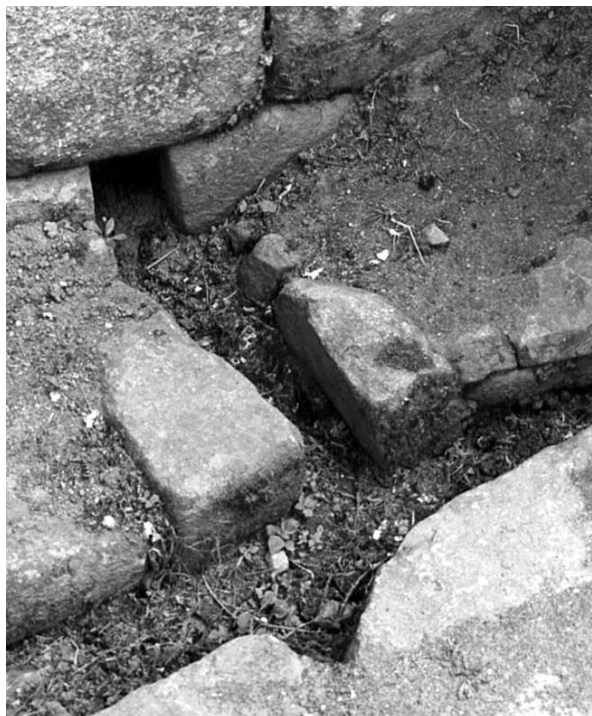
Figura 22. El área de baño de la Residencia Real tenía un desagüe individual que se conectaba con el canal de drenaje que corría de izquierda a derecha.

canal del área de baño del emperador se unían al canal principal (figura 22). Este, entonces, penetraba en otro muro exterior y continuaba hacia otra salida de desagüe que descargaba en un canal situado en el borde de una senda principal.

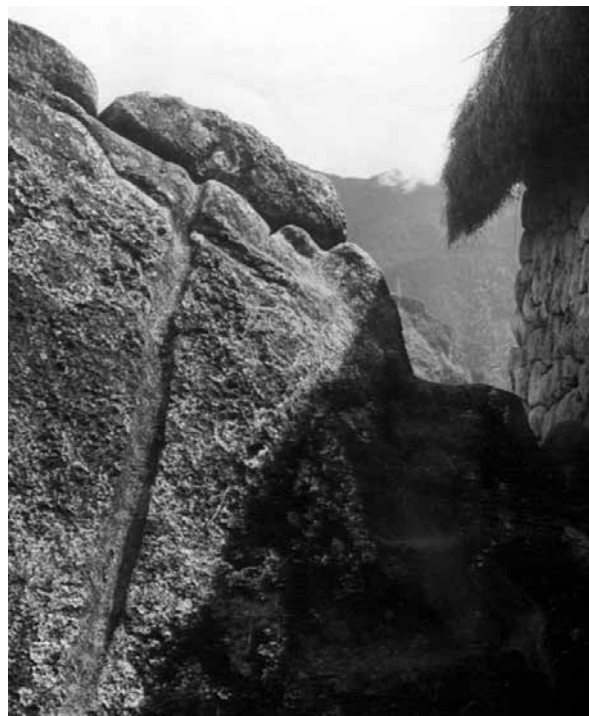
Figura 23. Con el objeto de evitar que el agua que caía de los techos de paja se infiltre en la zona de cimentación, se utilizó un canal de goteo para interceptar el agua. Aquí, en la *wayrana* de la Roca Sagrada, el techo de paja original era mucho más denso que el reconstruido por el doctor Valencia Zegarra.

Un canal de goteo y drenaje fue tallado en una roca grande situada detrás de la *wayrana* sur (figura 23). El agua proveniente del techo caía sobre la roca y era transportada lejos de los cimientos de esa *wayrana*.

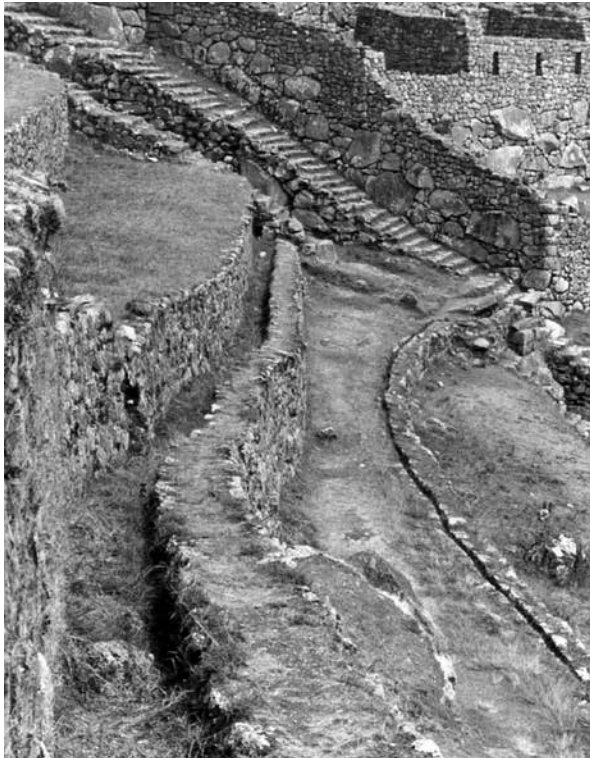
Figura 24. Este largo canal de drenaje de gran capacidad, que iba hacia el drenaje principal, fue construido en un área donde los ingenieros incaicos sufrieron un temprano deslizamiento de tierra que fue satisfactoriamente estabilizado. El Canal del Inca está a la derecha.
