MACHUPICCHU

INVESTIGACIONES INTERDISCIPLINARIAS

Investigaciones interdisciplinarias en Machupicchu. Temporada PIAISHM 2017

José M. Bastante¹, Alicia Fernández² y Fernando Astete Victoria³

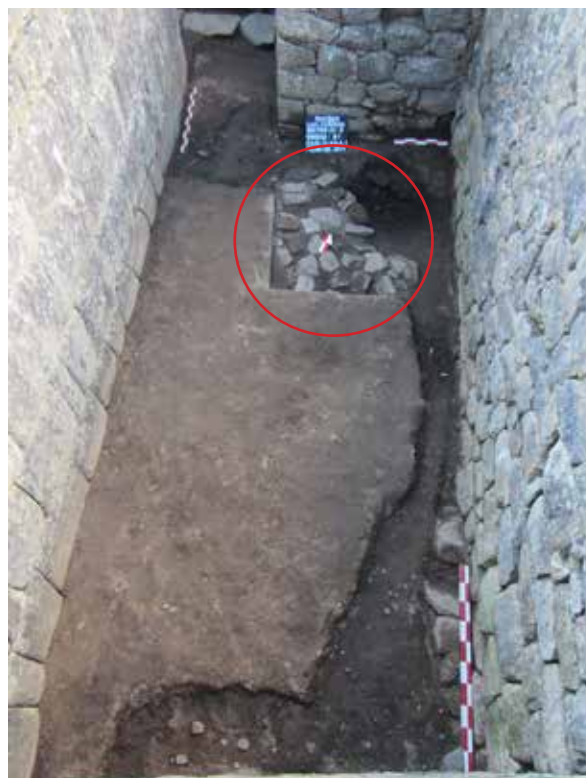
Figura 5. UE01, pasaje en la parte posterior del recinto Espejos de Agua. Nótese el empedrado delimitado por la circunferencia, el piso original superior y el trazo irregular de una anterior UE con fines restaurativos (fotografía: Rolando Rodrigo).

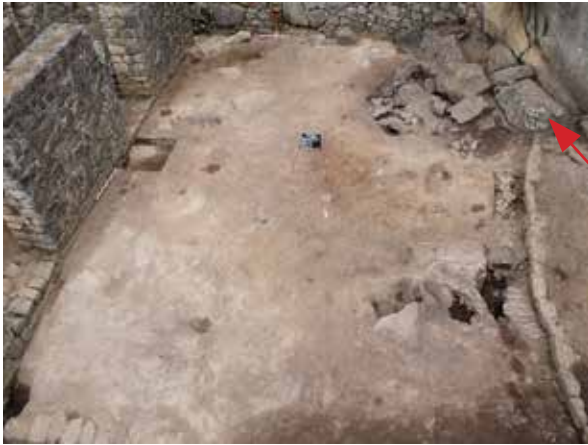
Figura 6. Área de la UE02 donde se evidencian espacios disturbados (fotografía: Marilú Espinoza).

- UE02-2017 (figura 6): se determinó que –a nivel de cimiento– los muros de la plataforma y los recintos adyacentes se encuentran en buen estado de conservación debido principalmente a los grandes elementos líticos empleados y a las restauraciones realizadas antes de la intervención del PIAISHM. A esto se añade el tratamiento efectuado en ciertos segmentos de la plataforma (patio) para evitar el asentamiento de las estructuras. La mayor cantidad de material cultural hallado en la UE corresponde a fragmentos de cerámica inconexa, esquistos trabajados (tapas de vasijas), percutores, un fragmento de *tupu* y dos agujas, todo ello en asociación a material sintético contemporáneo (capas II y III), lo que evidencia el relleno efectuado para la nivelación del terreno y el tratamiento del piso contemporáneo. En la ampliación de esta UE, se identificó la proyección del dren para la evacuación de aguas pluviales de la plataforma. En el extremo sur de la UE, se evidenció un muro de mampuestos irregulares unidos con mortero de barro a manera de zarpa y adosado al cimiento, cuya finalidad fue darle mayor estabilidad al muro norte del recinto 2. En cuanto a la función de este espacio, el mínimo porcentaje de material cultural hallado en la capa III (nivel de ocupación *inka*) y su evidente disturbación por las anteriores labores de restauración limitaron la interpretación. Sin embargo, además de corresponder a una zona de evacuación de aguas pluviales, se presume, en función a sus dimensiones, a su ubicación en la convergencia de dos caminos y a ser el único punto de ingreso hacia el conjunto de la parte superior –donde se encuentra una *waka* que probablemente representa a la montaña Putukusi– (figura 7), que este

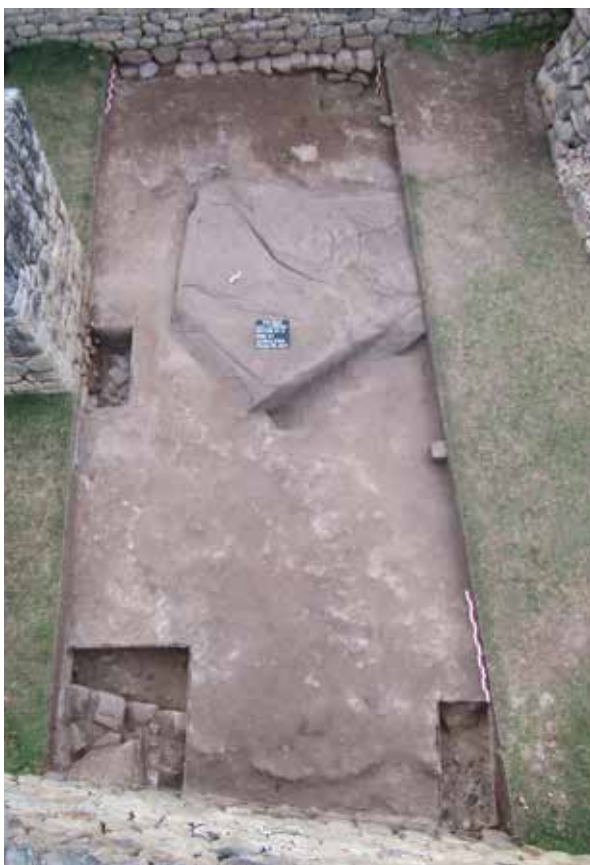
Figura 8. Área de la UE07. Nótese el muro soterrado en la parte inferior izquierda de la imagen y el bloque rocoso con evidencias de talla hacia la parte superior intermedia (fotografía: José Luis Sinchiroca).

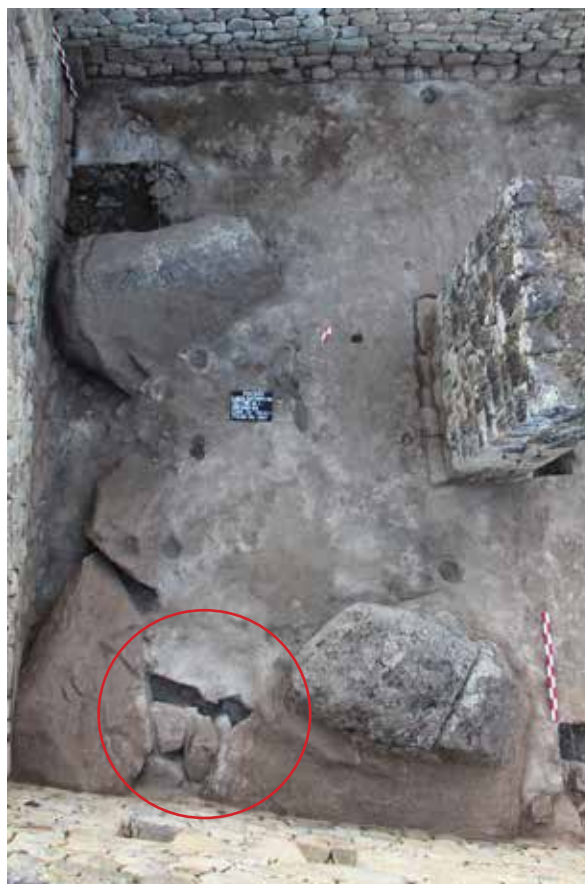
Figura 9. Área de la UE08. Nótese el segmento del muro original delimitado por el círculo rojo (fotografía: José Luis Sinchiroca).

- UE08-2017: se definió que –a nivel de cimiento– los muros del recinto 2 se hallan en buen estado de conservación por haber sido restaurados con anterioridad, con excepción de la primera hilada, que se mantiene original con una altura promedio de 0.27 m. La proyección este-oeste del muro hallado bajo el tratamiento de piso *inka* en la UE07 confirma las modificaciones a la planificación primigenia durante el proceso constructivo. El hallazgo de un mínimo porcenta-

je de material cultural alfarero sugiere una escasa actividad desarrollada en el área, mientras que el de percutores asociados al afloramiento rocoso en proceso de talla insinúa que esta *kancha* no se encontraba culminada cuando los trabajos constructivos fueron paralizados (figura 9).

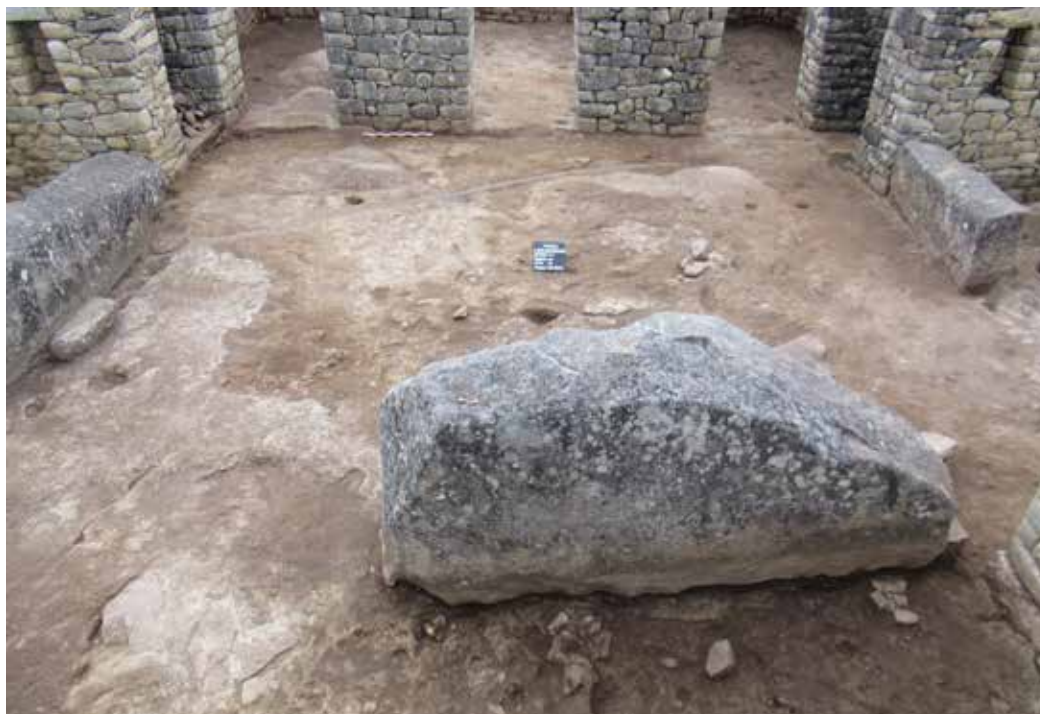
Figura 10. Área de la UE10-2017, con el bloque lítico en proceso de talla, una de las evidencias que permite establecer que esta *kancha* no fue culminada (fotografía: Marilú Espinoza).

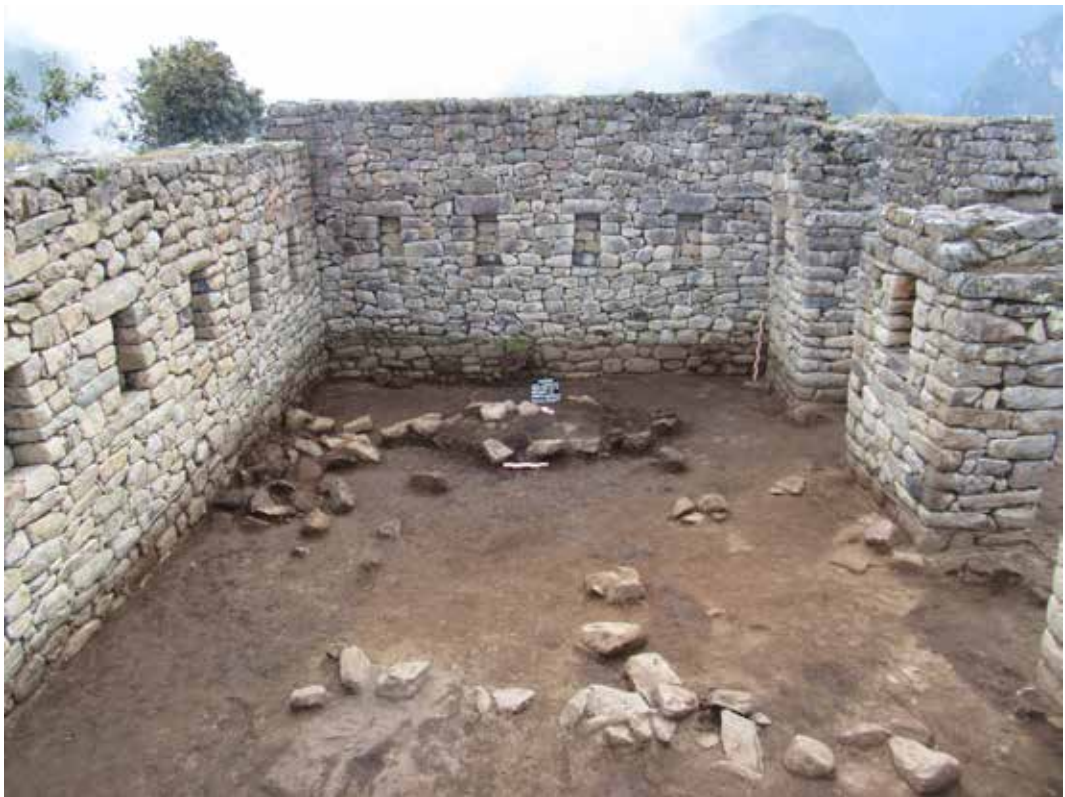
Figura 11. Vista general de la UE12-2017. Nótese la presencia de elementos líticos dispersos producto del colapso de la parte superior de los muros (fotografía: José Luis Sinchiroca).

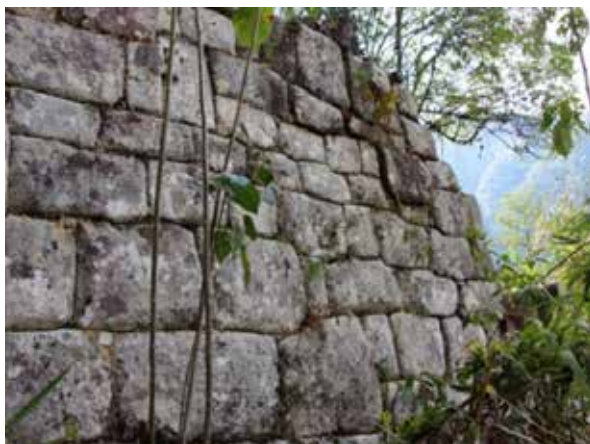
Figura 12. Detalle del tipo de arquitectura almohadillada de la estructura del mirador de Inkaraqay (fotografía: Alicia Fernández).

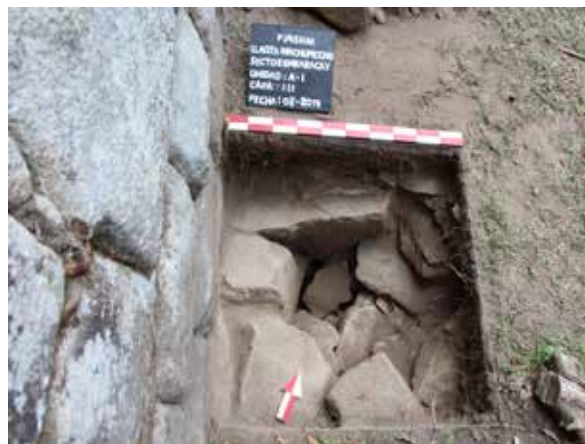
Figura 13. Derecha: excavación al pie del muro fino del mirador. Nótase el tratamiento de la plataforma donde se asentó la estructura (fotografía: Marilú Espinoza).

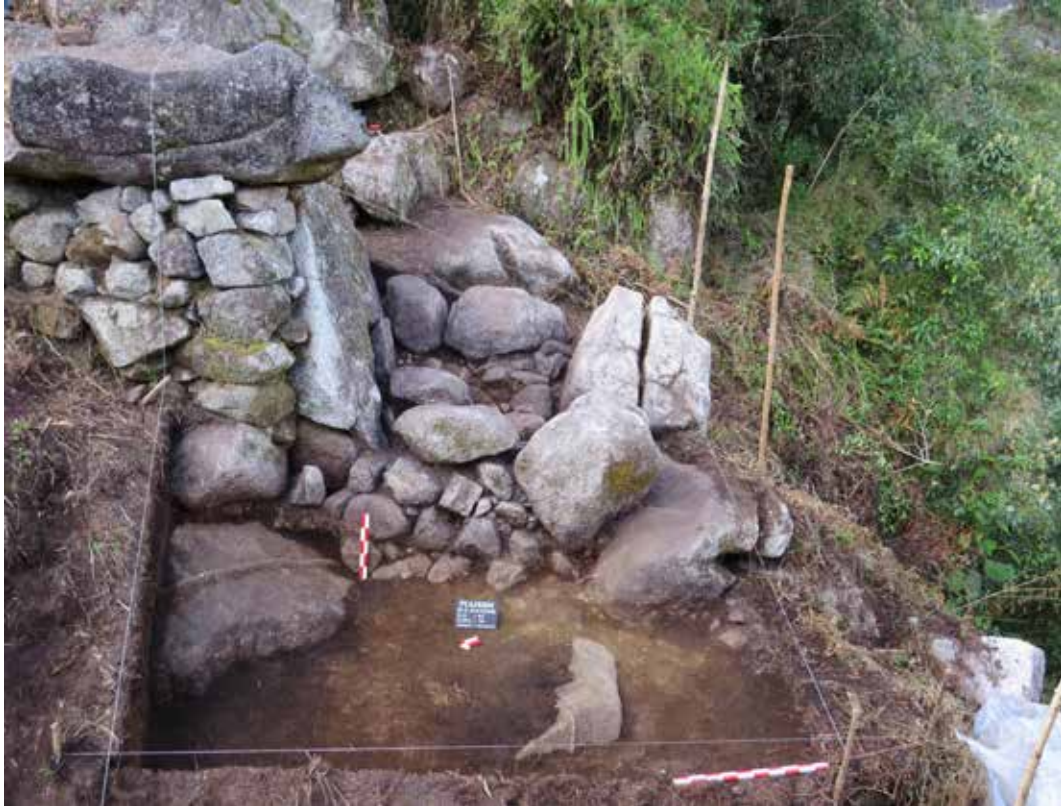
Figura 17. Vista lateral del tramo inicial del camino ritual, probablemente afectado por el acondicionamiento del camino de herradura y el posterior tendido de la vía férrea que se proyecta por la parte inferior –piso de valle– (fotografía: Óscar Canales).

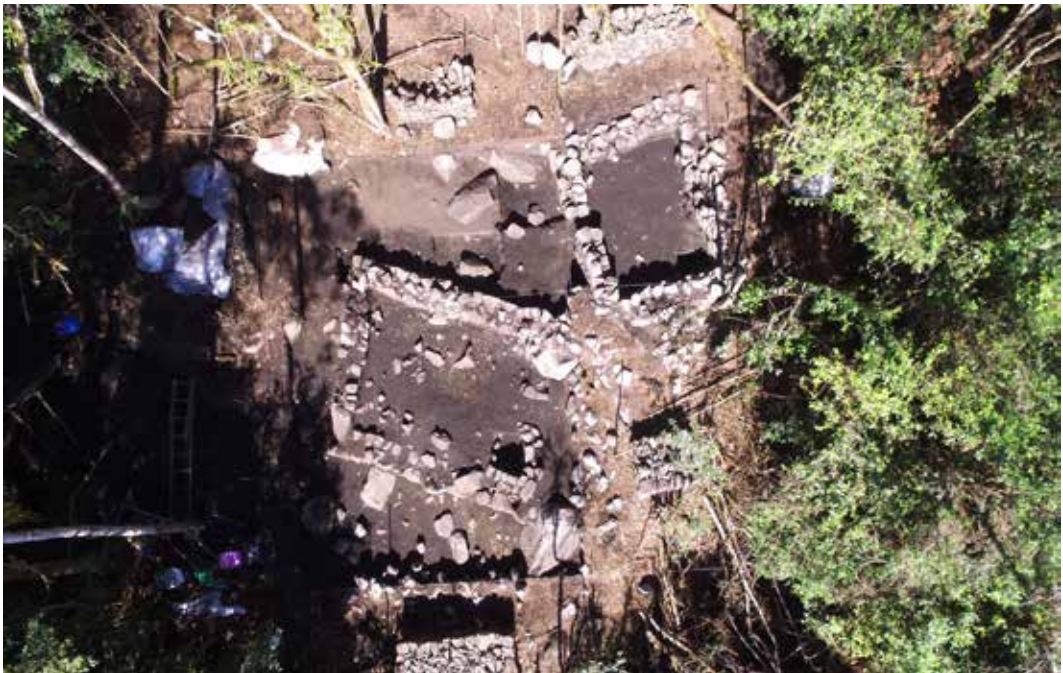
Figura 18. Estructuras de planta rectangular registradas hacia el extremo derecho del camino ritual (fotografía: Dennis Quispe).

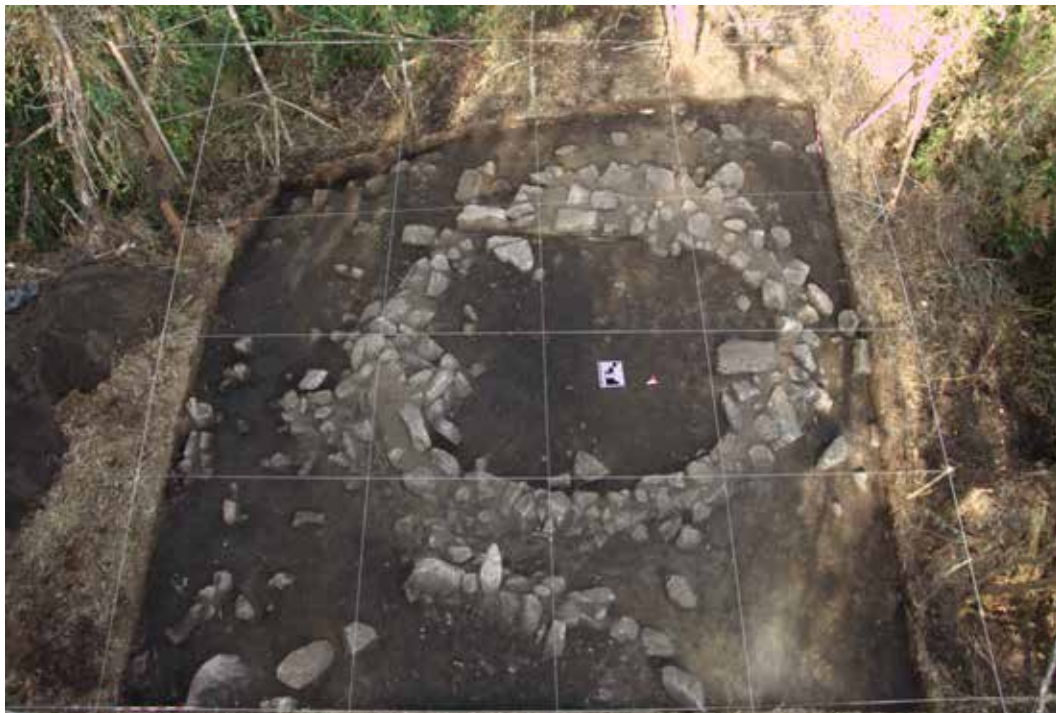
Figura 19. Estructura de planta semicircular ubicada hacia la parte superior izquierda del camino ritual (fotografía: Manuel Sarmiento).

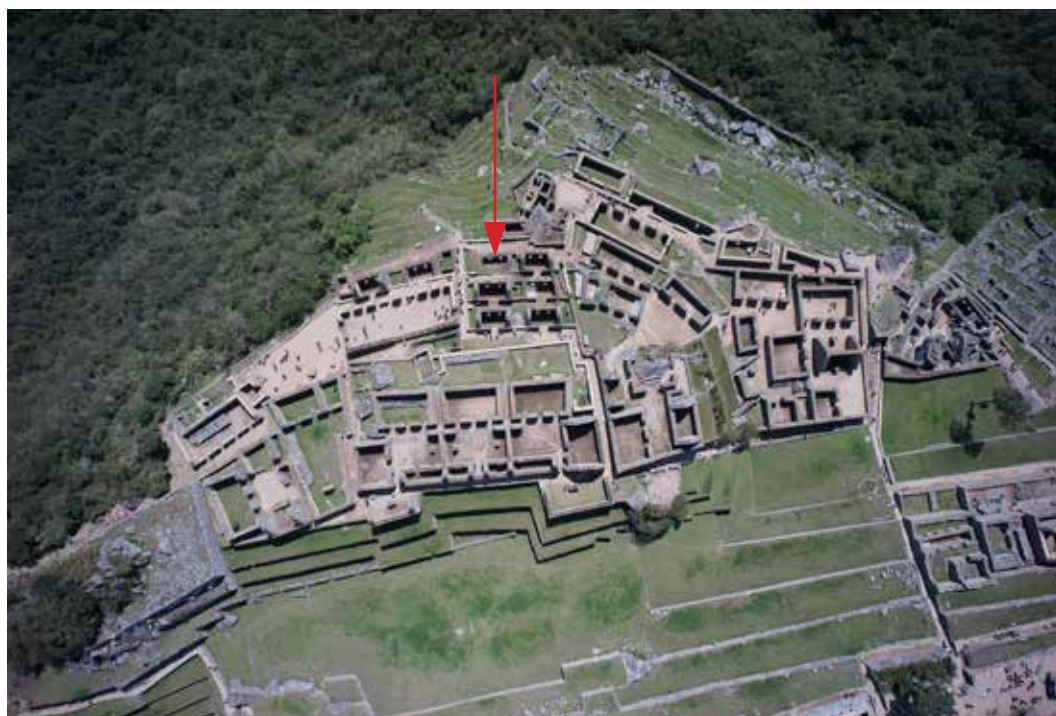
Figura 20. Recinto 6 –señalado por la flecha– de donde en 1983 fueron extraídas las muestras para análisis radiocarbónicos (fotografía: César Medina).

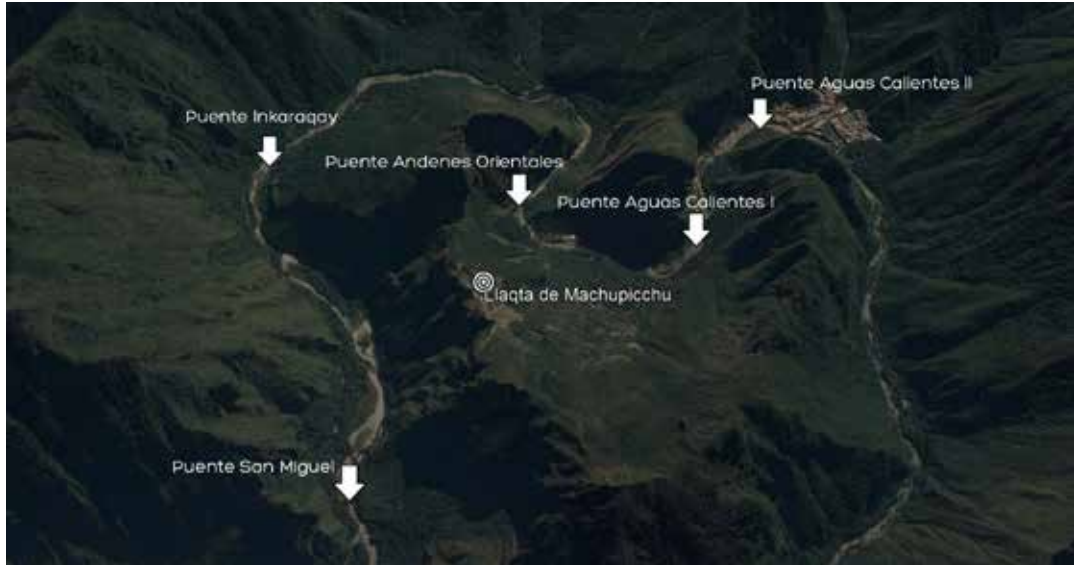
Figura 21. Ubicación de los puentes Aguas Calientes I y II, Andenes Orientales, Inkaragay y San Miguel en relación con la *llaqta* de Machupicchu (Google Earth 2018).

río Vilcanota entre el monumento arqueológico Salapunku –puerta de entrada a la quebrada de Picchu– y la confluencia de los ríos Vilcanota y Ahobamba. Un común denominador de estos puentes es que los *inka* aprovecharon las partes más estrechas del río para su construcción. Las evidencias encontradas han sido afectadas por las crecidas cíclicas del río Vilcanota. En algunos casos, los puentes pudieron haber sido colgantes; en otros, la estructura debió haber sido bastante básica, con empleo de maderos y sogas. Entre los límites del actual SHM-PANM y sobre el río Vilcanota, hemos definido la existencia de nueve posibles puentes prehispánicos que conectaban fluidamente los espacios de ambos márgenes del río; ellos se describen a continuación, empezando por el más distante en el extremo norte (figuras 20, 21, 22 y 23).

El primer puente se encontraba a la altura del actual puente de San Miguel, en el km 118.8 de la línea férrea (figura 25), y articulaba el camino *inka* de la margen derecha del fondo del valle con el monumento arqueológico Intiwatana a la altura del km 121 de la vía férrea. Un segundo puente debió haber estado ubicado a la altura del sector Inkaraqay, a la altura del km 116 de la vía férrea (figuras 25 y 26). Aunque no se presentan evidencias –como estribos– actualmente se registra un segmento de camino que desciende desde este sector hasta alcanzar la margen izquierda del río Vilcanota.

El tercer puente se ubicaba a la altura del km 113.2 de la línea férrea, por donde se accedía a la *llaqta* a través del camino de la zona Andenes Orientales. El estribo de este puente en la margen izquierda, que permitía conectar la *llaqta* con el camino *inka* de la margen derecha del Vilcanota –y por ende con la zona de Mandor–, ha sido afectado por las crecidas cíclicas del río Vilcanota.

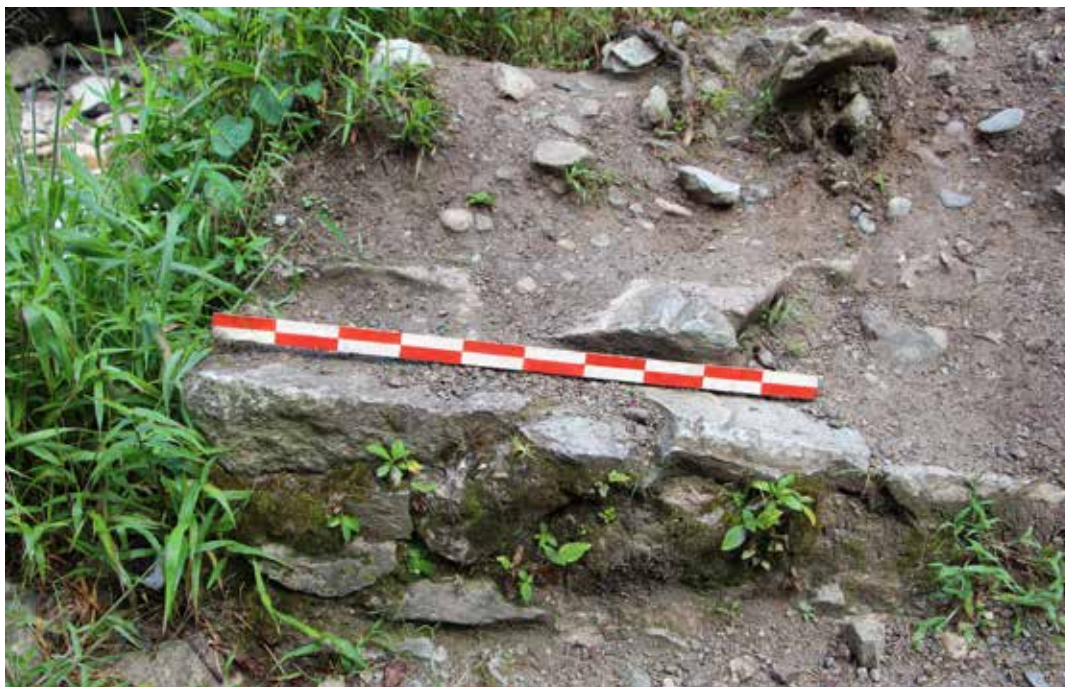
Figura 25. Estribo del puente *inka* de San Miguel (fotografía: José M. Bastante).

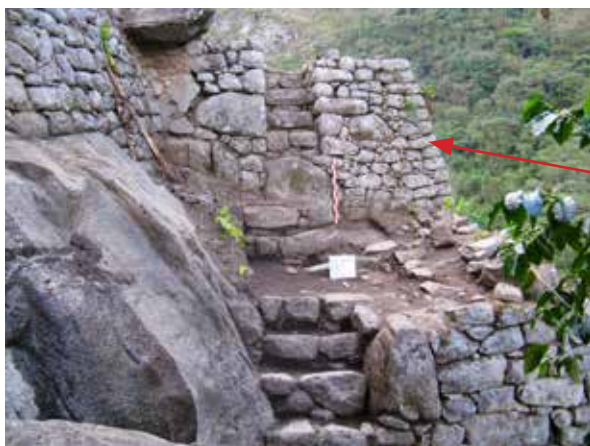
Figura 26. Vano de acceso registrado hacia la parte inferior del sector Inkaraqay; el río Vilcanota se encuentra hacia el lado derecho de la imagen, donde indudablemente existió otro puente que articulaba con la margen derecha (fotografía: Alicia Fernández).

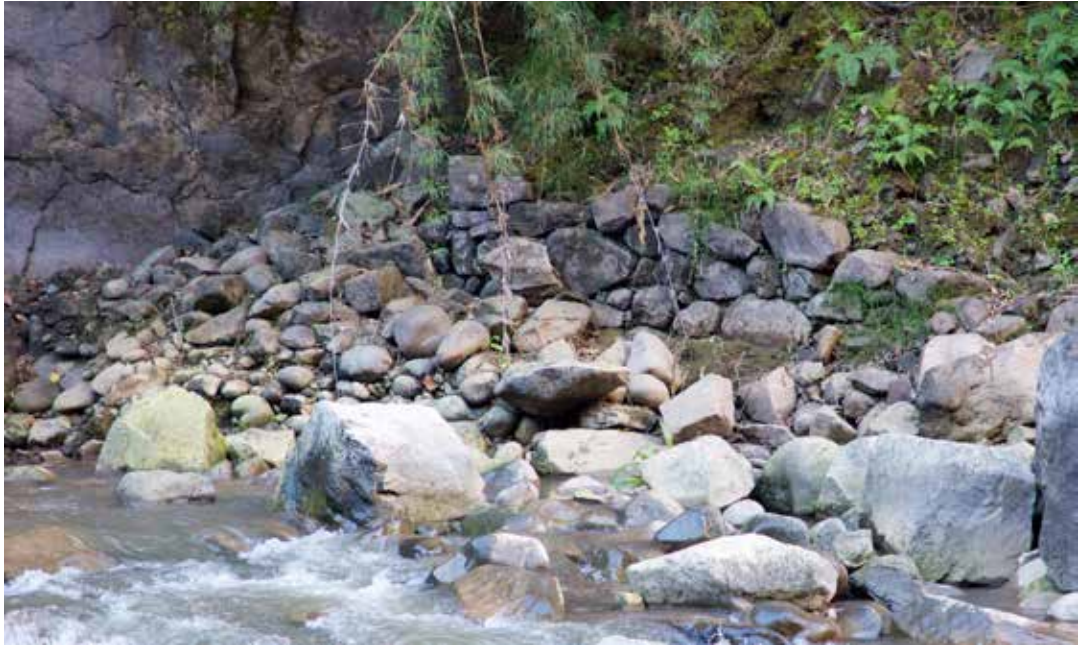
Figura 28. Estribo en la margen izquierda del río Vilcanota correspondiente al puente Andenes Orientales (fotografía: Alicia Fernández).

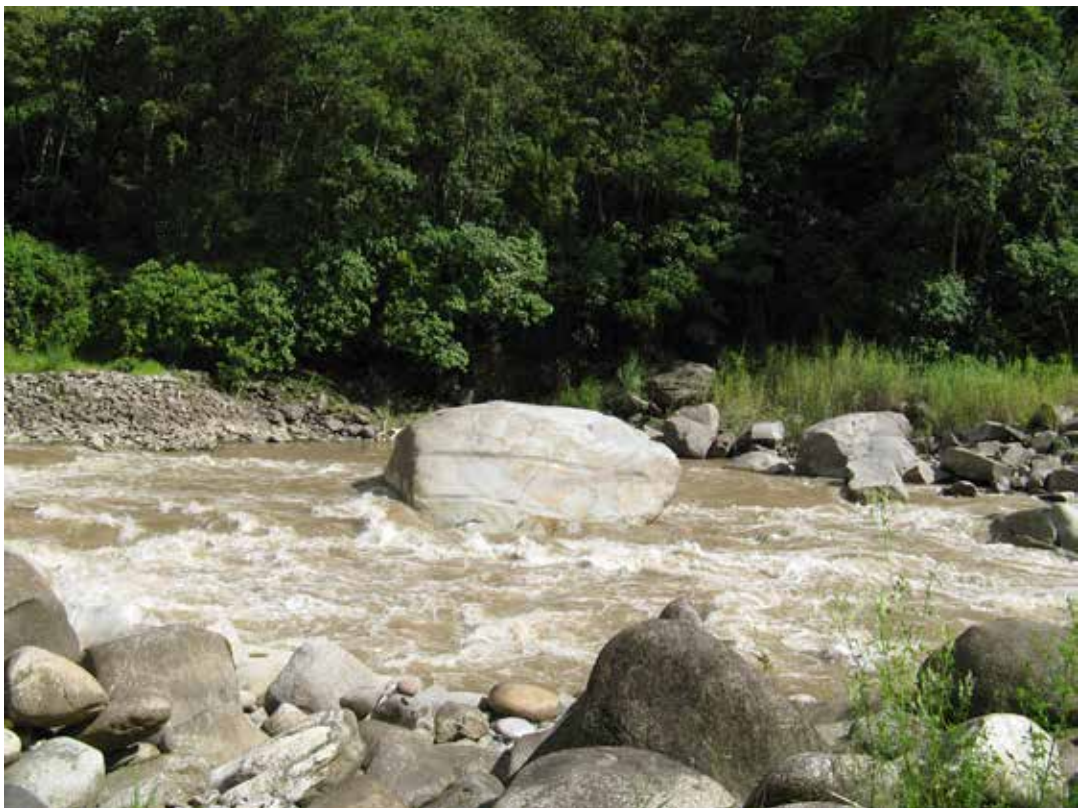
Figura 29. Bloque lítico labrado donde se asentaba el puente Aguas Calientes I (fotografía: Alicia Fernández).

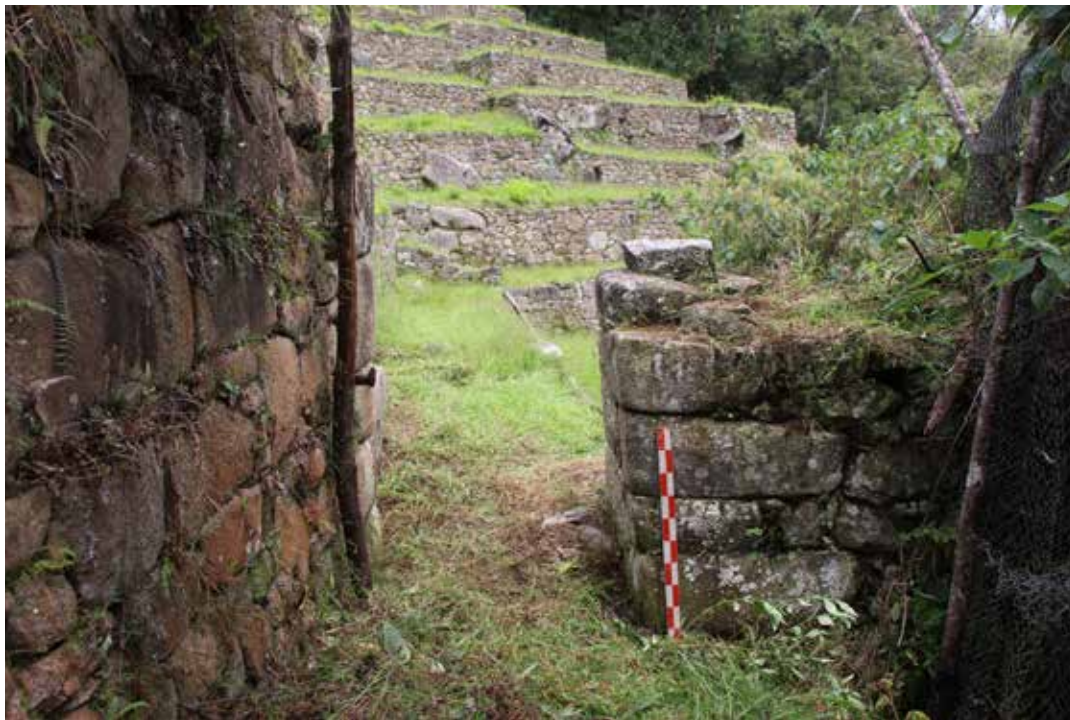
Figura 30. Portada de ingreso a la *llaqta* de Machupicchu por el sector Andenes Orientales I (fotografía: Marilú Espinoza).

Calientes (Machupicchu Pueblo). Este puente se articulaba con el camino prehispánico que atravesaba y fue afectado por la construcción de la carretera Hiram Bingham (figura 29), que hace su ingreso a la *llaqta* por una portada del sector Andenes Orientales I (figura 30).

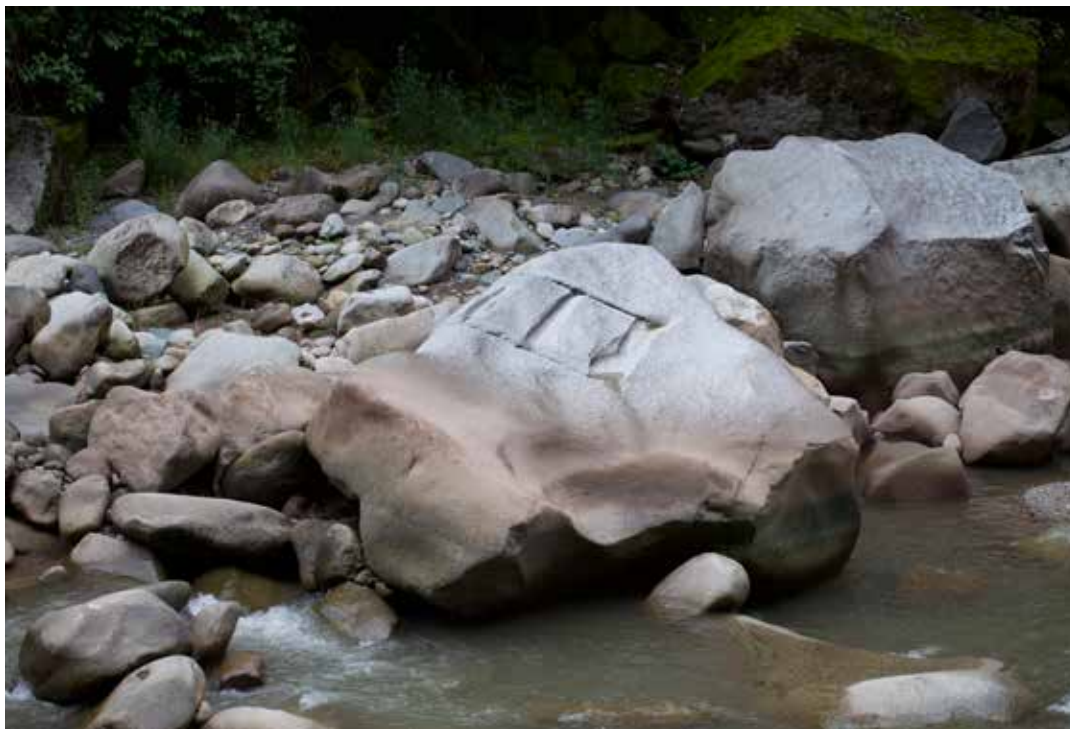
Figura 31. Elemento lítico labrado donde se asentaba el posible puente Aguas Calientes II (fotografía: José M. Bastante).

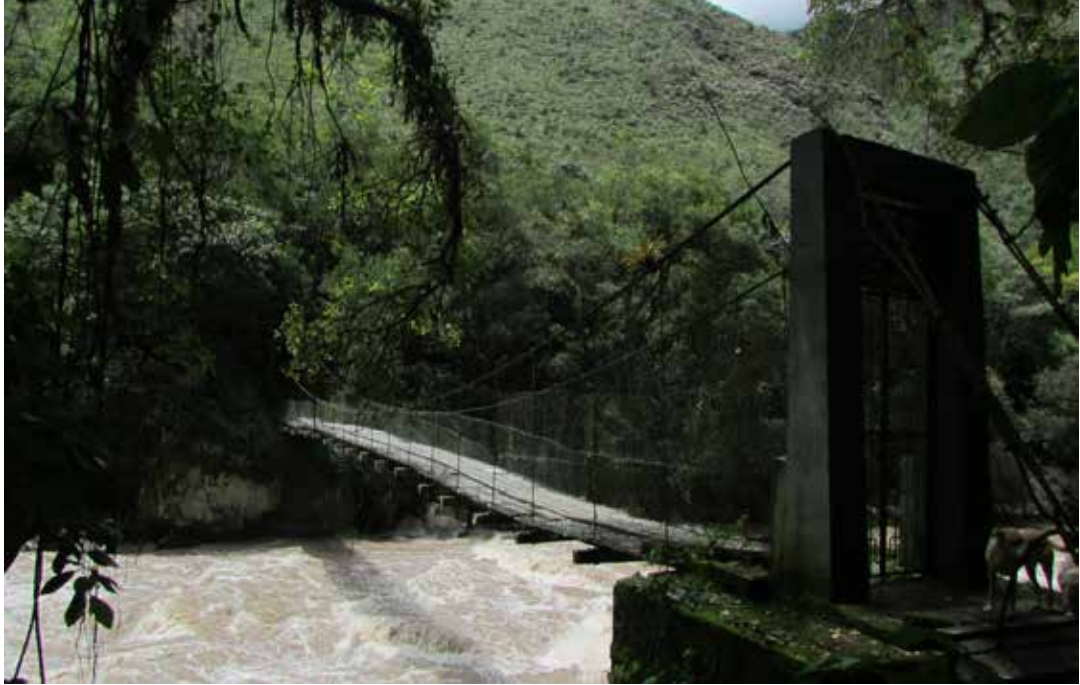
Figura 32. Puente actual de ingreso al monumento arqueológico Chachabamba (fotografía: José M. Bastante).

actual puente haya sido construido en el mismo lugar en donde se ubicaba el puente *inka* (figura 32).

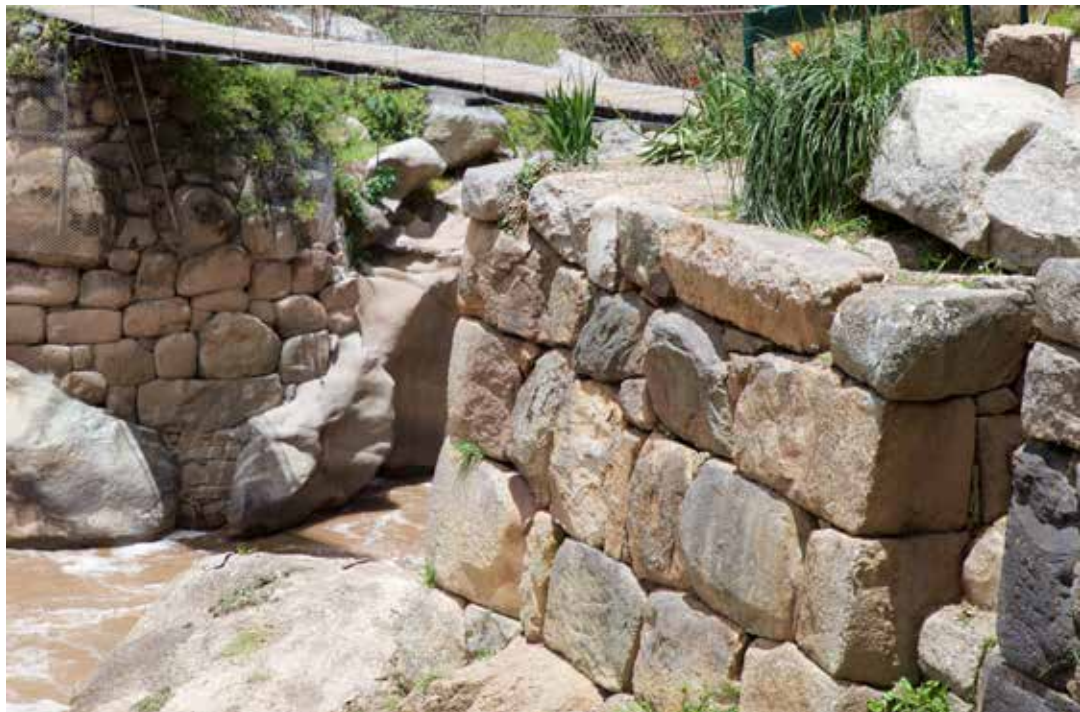
Figura 33. Estribos del puente Qoriwayrachina I (fotografía: José M. Bastante).

Un séptimo puente, denominado Qoriwayrachina I, que resulta el de mejor factura en el ámbito del SHM-PANM, se ubicaba a la altura del km 88 de la línea férrea y conectaba los monumentos Qoriwayrachina y Machuq'ente. Las evidencias actuales son los estribos, que han sido empleados para la construcción de un puente contemporáneo (figura 33). El octavo puente (Qoriwayrachina II) se ubicaba a la altura del km 87, a unos 1000 m río arriba del séptimo (figura 34). En función a un estribo en la margen izquierda y a un murete en la margen derecha, un noveno puente (Salapunku) sobre el río Vilcanota habría estado ubicado a la altura del km 84 de la vía férrea (figura 35).

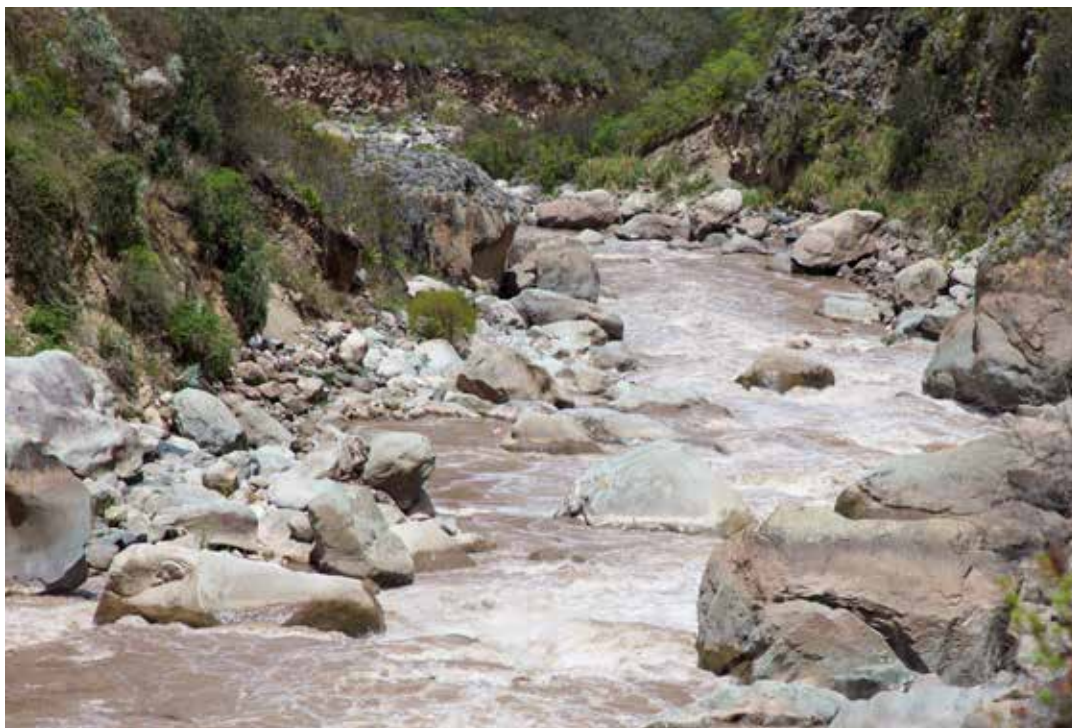
Figura 34. Estribo y parte central del puente Qoriwayrachina II (fotografía: José M. Bastante).

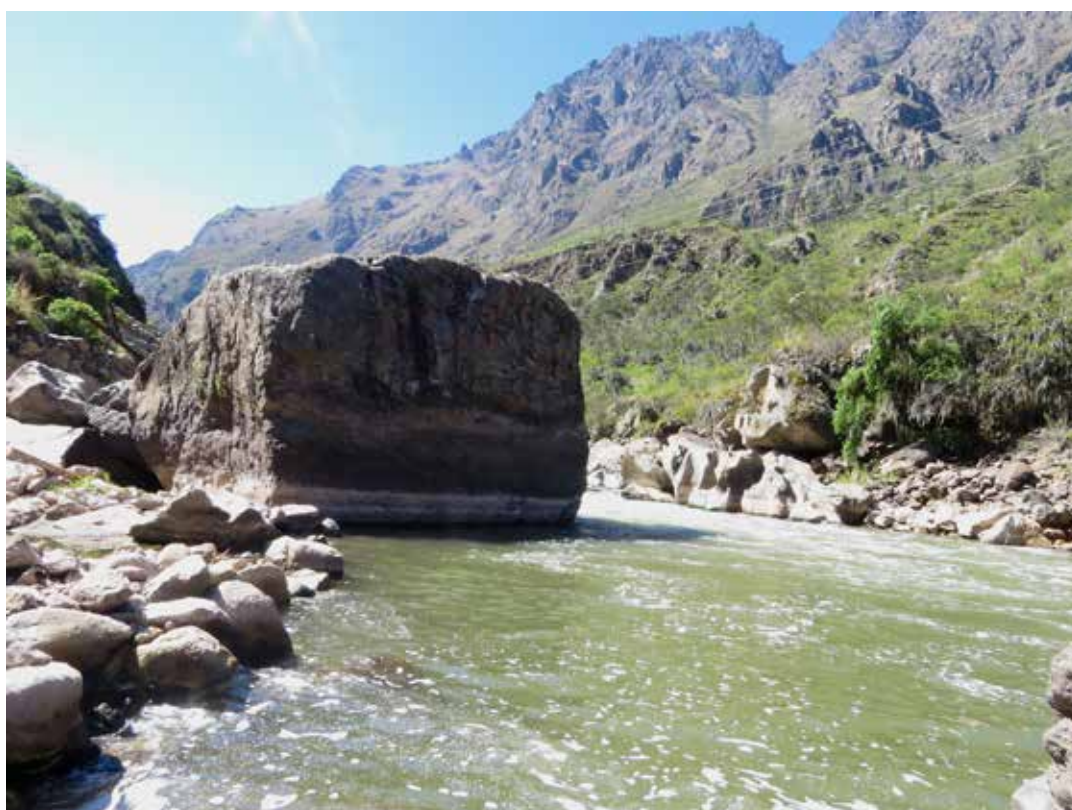
Figura 35. Posible estribo del puente Salapunku (fotografía: José M. Bastante).

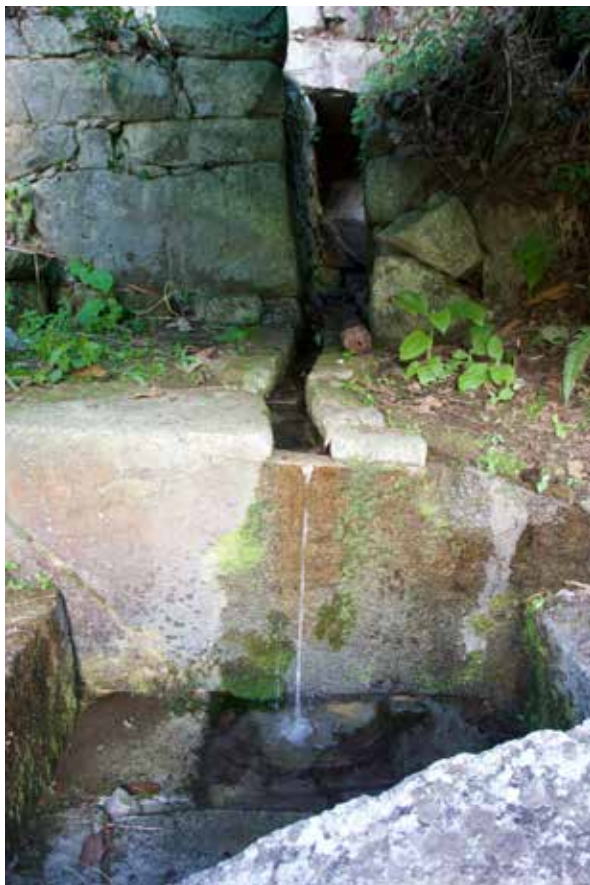
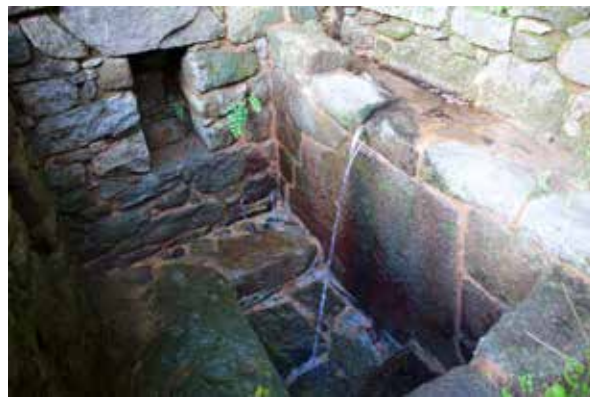
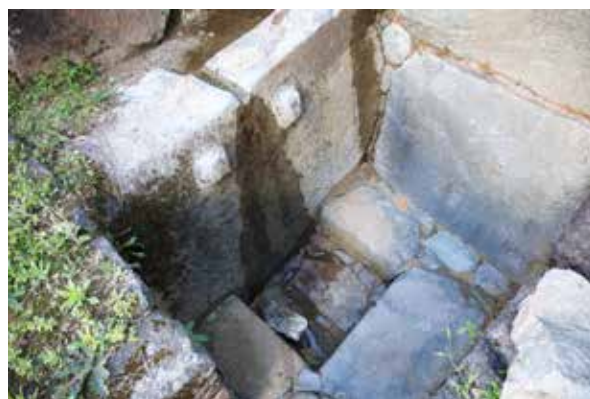
Figuras 37, 38, 39. Ejemplos de *phaqcha* asociadas al camino en el sector Andenes Orientales (fotografías: José M. Bastante).

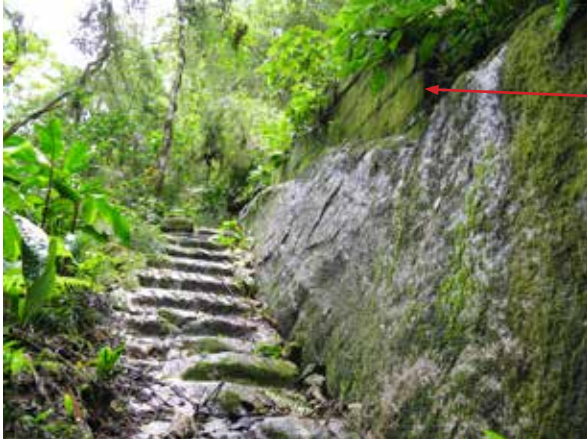
Figura 40. Peldaños trabajados en la roca madre al inicio del camino, a unos pocos metros del lecho del río (fotografía: Alicia Fernández).

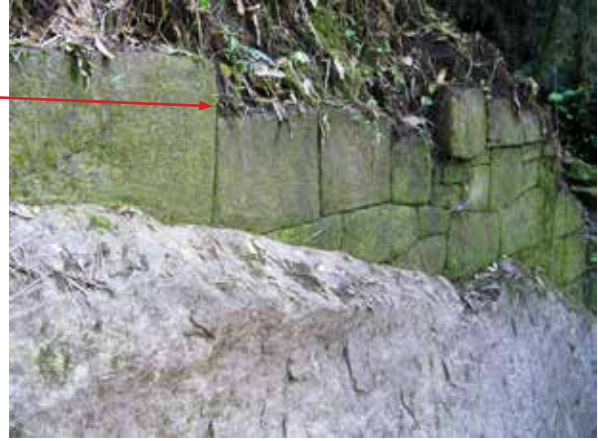
Figura 41. Detalle de la arquitectura fina asentada en el afloramiento rocoso (fotografía: Alicia Fernández).

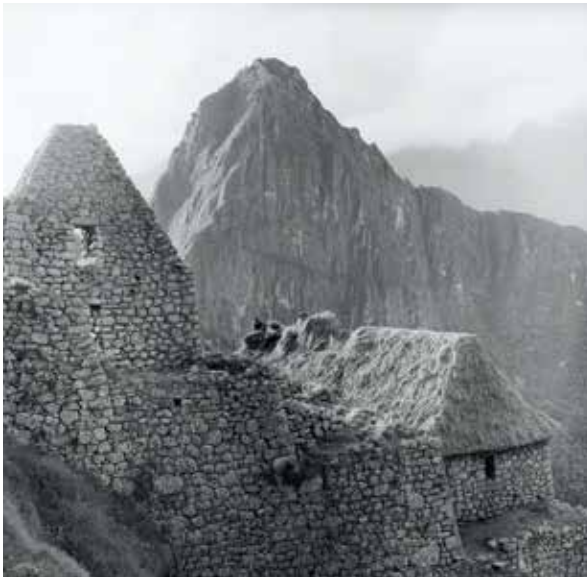
Figura 42. Camino interno de las *saruna* (abajo, a la derecha) que ingresa a la parte nuclear de la *llaqta* a través de las *qolqa* del flanco sureste (fotografía: Edward Ingris, 1961; cortesía del Museo Zlin).
