INVESTIGACIONES INTERDISCIPLINARIAS

TOMO II

# Investigaciones en el monumento arqueológico Choquesuysuy del Santuario Histórico-Parque Arqueológico Nacional de Machupicchu

José M. Bastante<sup>1</sup> y Emerson Pereyra<sup>2</sup>

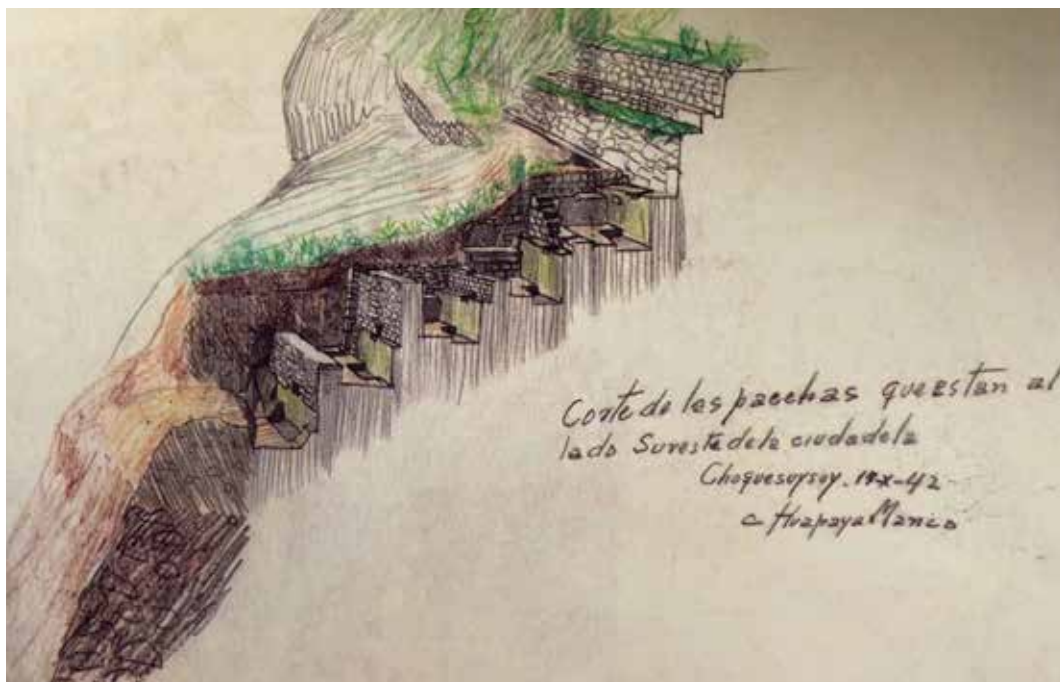
Figura 4. Corte de las *phaqcha* del sector III de Choquesuysuy; dibujo de Cirilo Huapaya, 1942 (fuente: AT-14 2016: 335).

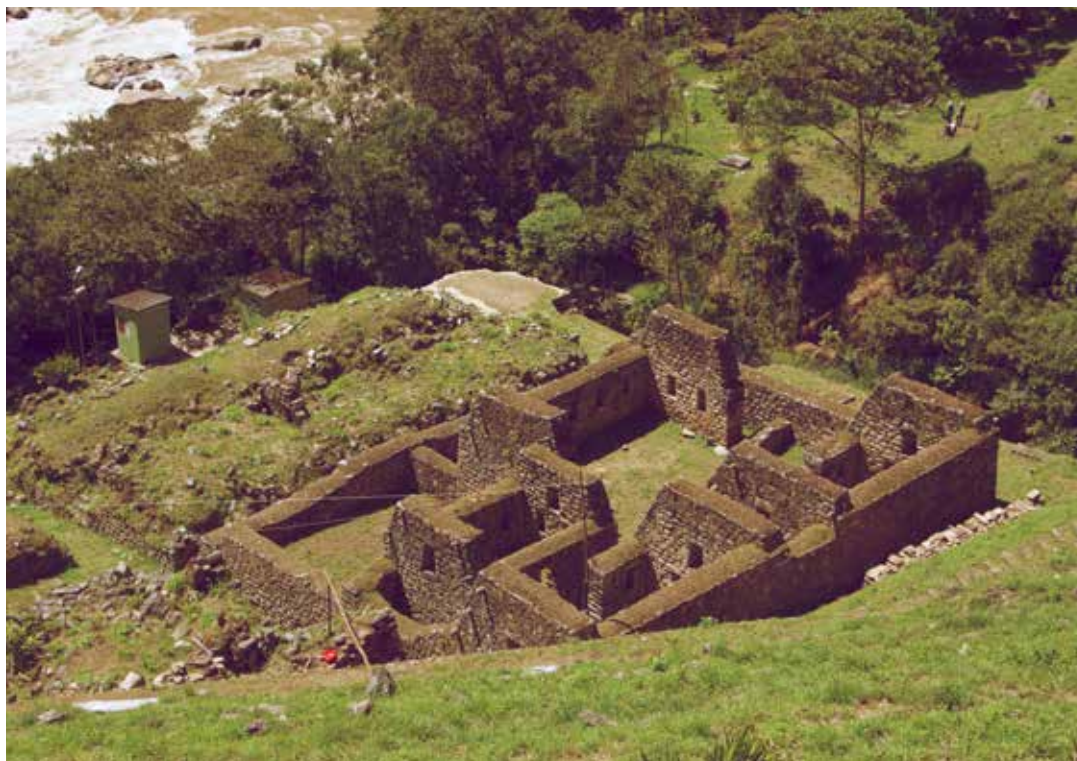
Figura 6. Kancha 1 del sector III (fotografía: José M. Bastante).

Durante el mismo año y luego de estas investigaciones, José Luis Tovar (1999) realizó labores de restauración en la *kancha* 1 (figura 6), que consistieron en tratamientos del piso de los recintos 1, 3 y 4, de los patios 1, 2 y del pasadizo, además

de la restitución de elementos en los hastiales de los cuatro recintos. Asimismo, se recuperó el canal existente entre la fuente de esta *kancha* y el patio 1.

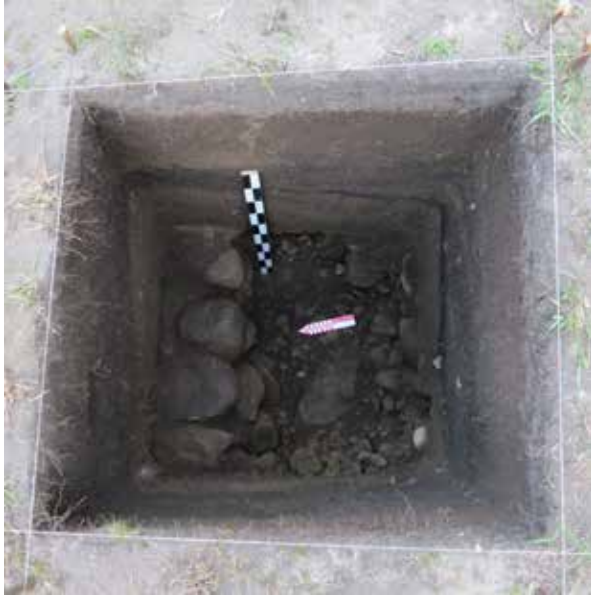
Figura 8. Capa final de la UE09 (fotografía: Emerson Pereyra).

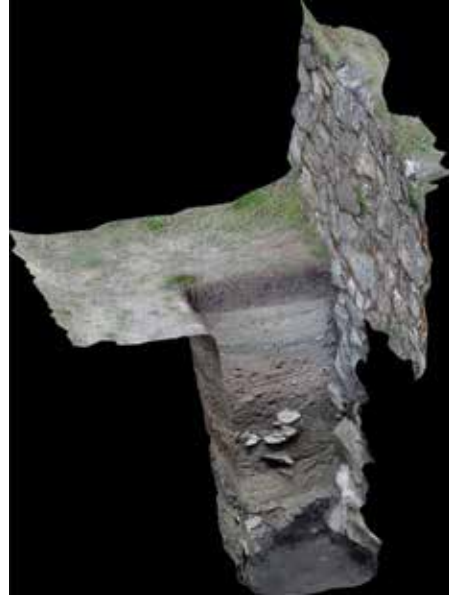
Figura 9. Fotogrametría de la UE09 (Emerson Pereyra).

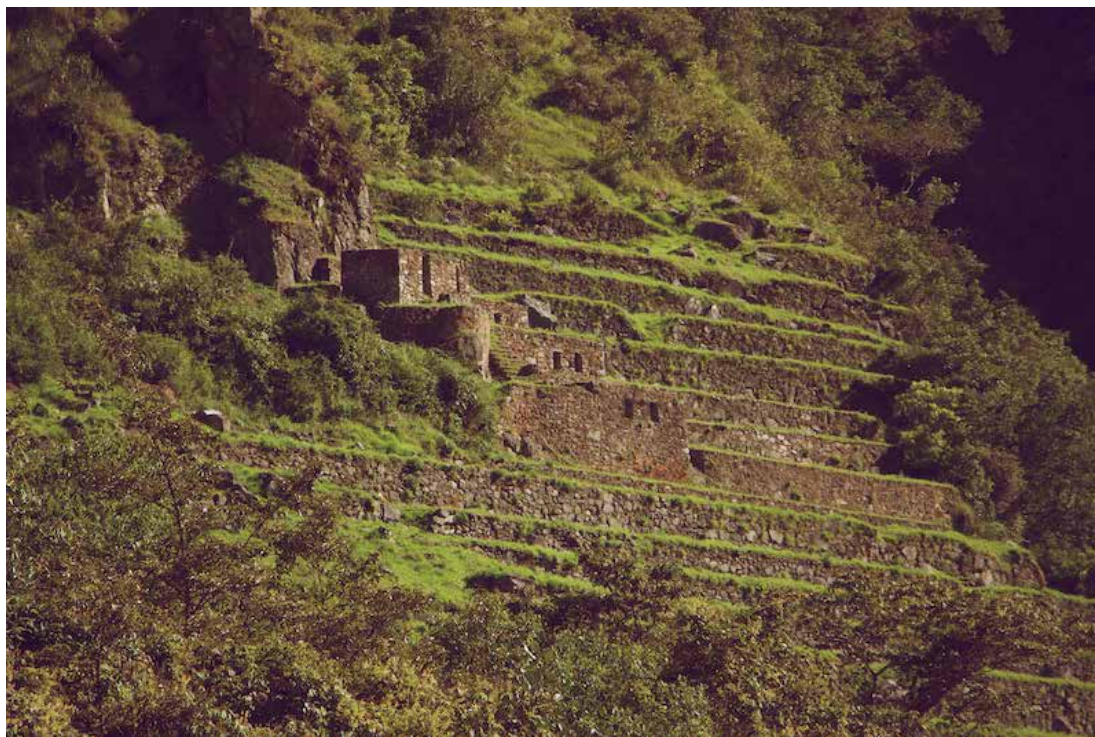
Figura 11. *Qolqa* (estructuras de almacenamiento) de la zona Agrícola (fotografía: José M. Bastante).

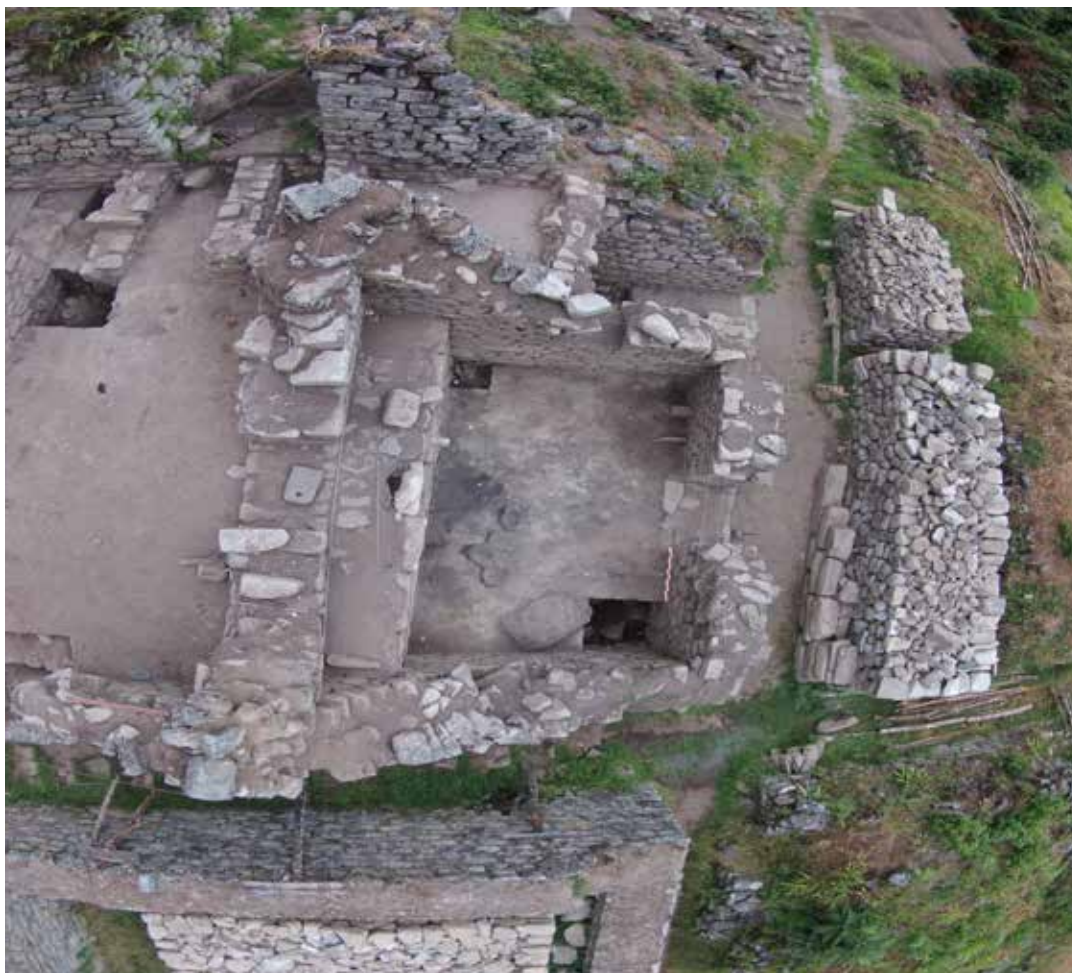
Figura 13. UEo2-2017, corresponde al recinto 6 (fotografía: Emerson Pereyra).

La *kancha* 2, donde se ubicaron las UE01-2017 (recinto 7), UE02-2017 (recinto 6) y UE03-2017 (patio), está conformada por recintos de dos niveles morfológicamente idénticos, un patio principal y un único vano de acceso. Las estructuras se encuentran edificadas sobre plataformas artificiales adecuadas a la topografía del terreno y su cimentación presenta un tratamiento compuesto por dos capas: la primera de arcilla, cuarzo y elementos líticos sobre afloramiento rocoso; la segunda formada por mortero de barro semicompacto. En función al material cultural recuperado en el recinto 7, se determinó que corresponde a un espacio de uso doméstico. Por su parte, en el recinto 6, la presencia de soportes de vasijas (improntas) y de fragmentos de cerámica, que en su mayoría corresponden a *p'uyñu*, *urpu* y *raki*, sugiere que se trata de un espacio destinado a la preparación

de bebidas (figuras 13 y 14). Por su parte, el patio (UE03) corresponde a un espacio de actividades de índole doméstica de los residentes del segundo nivel del recinto 6 y del primer nivel del recinto 7.

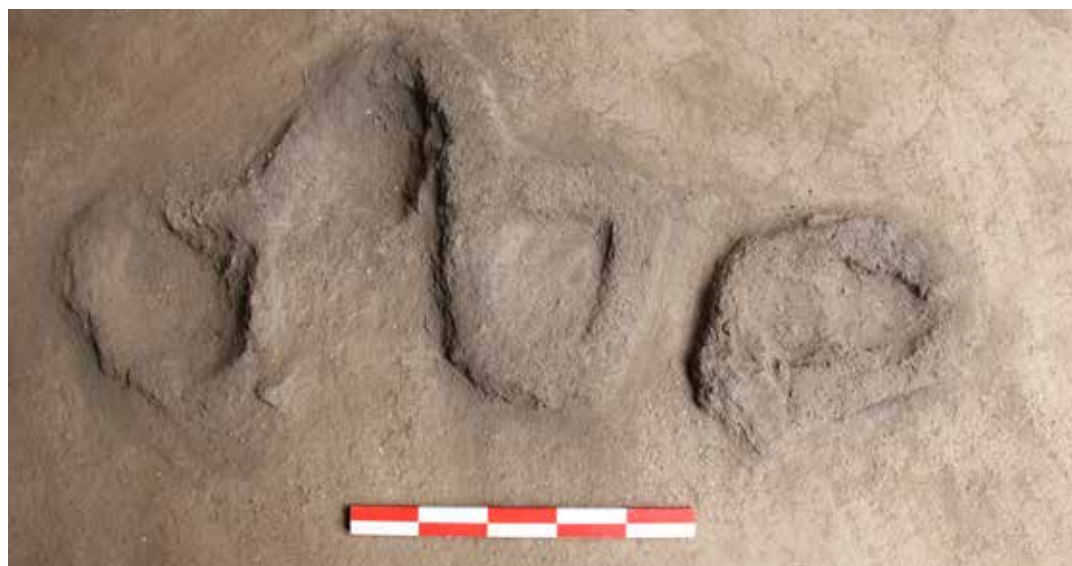
Figura 14. Soportes para vasijas en el recinto 6 de la *kancha* 2 (fotografía: Emerson Pereyra).

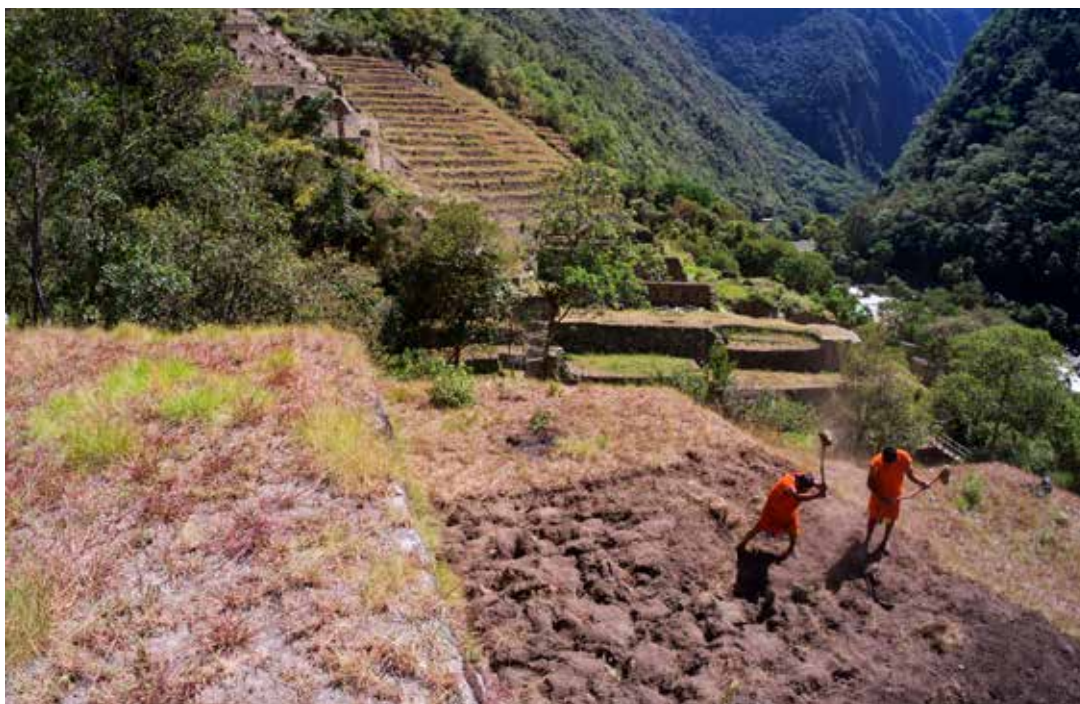
Figura 15. Preparación del terreno de la plataforma de andén empleando herramientas prehispánicas (fotografía: José M. Bastante).

La preparación del terreno se realizó el 28 de julio de 2016 (figura 15) y la siembra se dio el 1 de setiembre (figura 16) en función a la intensificación de las lluvias. El aporque o lampeo se efectuó a finales del mes de octubre y la cosecha el 10 de diciembre, en un tiempo menor a lo normal (148 días); Se logró cosechar –a pesar de las limitaciones– 150 mazorcas de maíz, que equivalen a alrededor de 20 kg de maíz seco.
