# MACHUPICCHU

INVESTIGACIONES INTERDISCIPLINARIAS

## Investigaciones en el monumento arqueológico Chachabamba

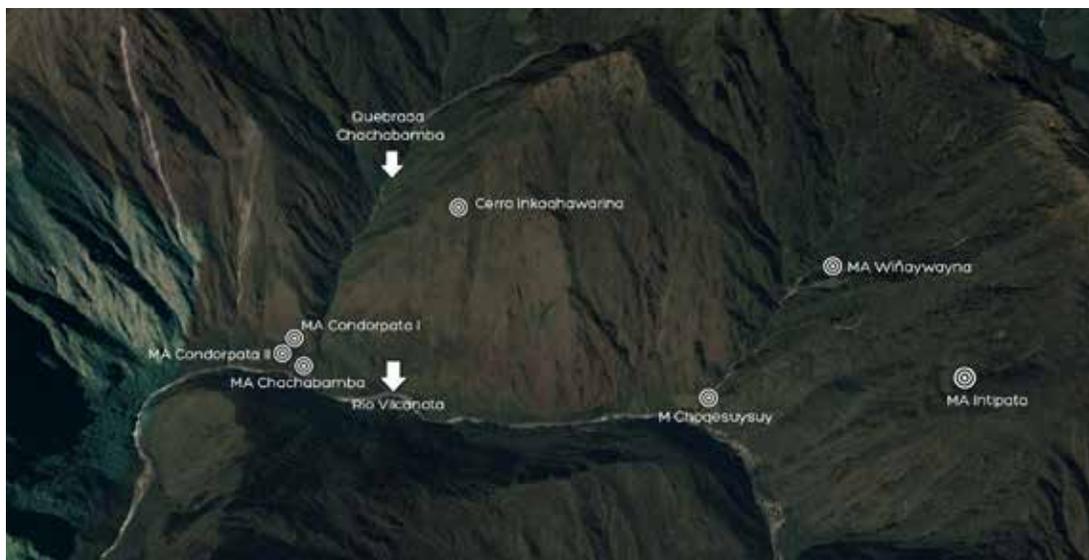
Figura 1. Ubicación del monumento arqueológico Chachabamba en relación a los monumentos Condorpata I y II, Choquesusuy, Wifaywayna, Intipata, la quebrada Chachabamba, el río Vilcanota y el cerro Inkaqhawarina (Google Earth 2018).

río Vilcanota, por el este con el cerro Inkaqhawarina, por el sur con el monumento arqueológico Condorpata I y por el oeste con la microcuenca de Chachabamba. El lugar estratégico de su emplazamiento guarda relación con las características sagradas del entorno, destacando la confluencia entre el riachuelo Chachabamba y el río Vilcanota (figura 1).

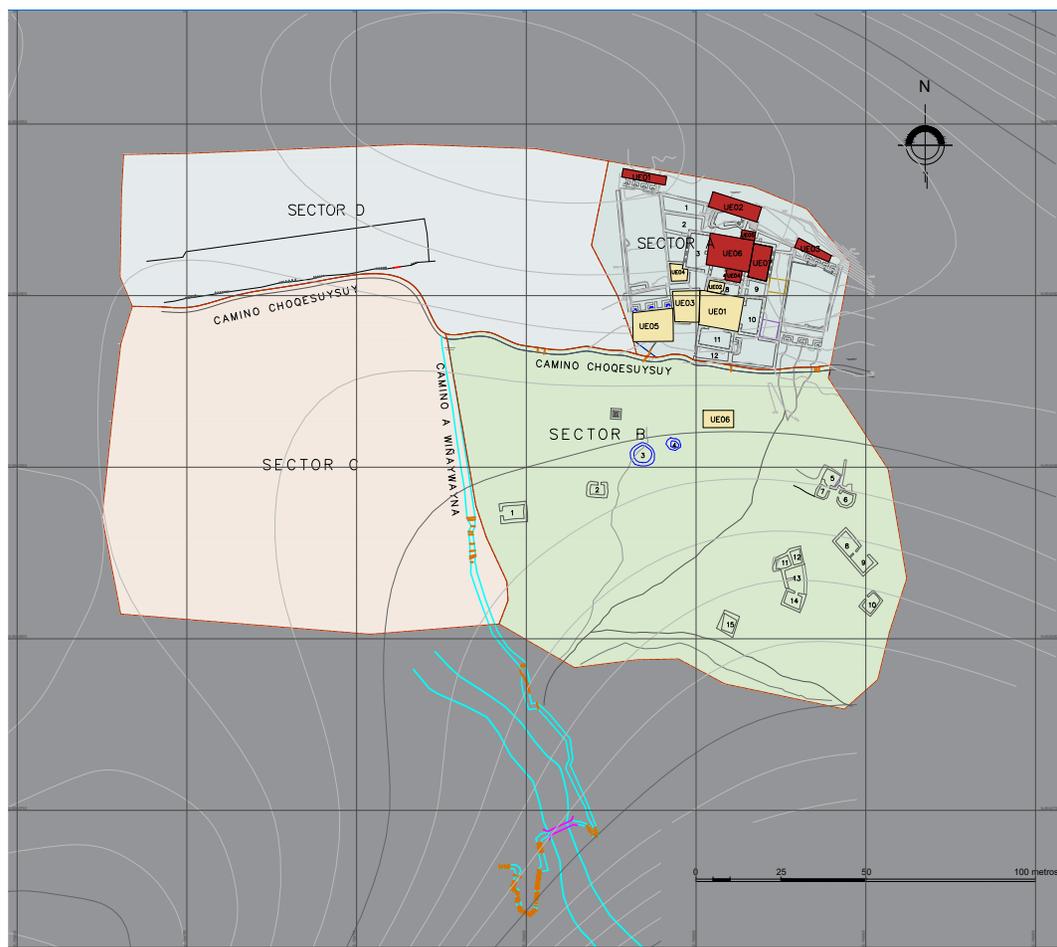
Figura 2. Sectorización del monumento arqueológico Chachabamba y UE de las temporadas PLASHM 2016 y 2017.

El monumento arqueológico Chachabamba se encuentra dividido en cuatro sectores y en total abarca un área de 27 861.29 m<sup>2</sup> (figura 2). El sector A o Ceremonial abarca un área de 3501.16 m<sup>2</sup>. Este sector presenta una plaza central asociada a tres *wayrana*, lo que conforma una *kancha* en cuyo lado norte se encuentra una *waka* compuesta por un afloramiento rocoso granítico labrado parcialmente con una serie de tallas a manera de escalones y dos tallas de mayor tamaño a manera de altares (figura 3), a los que se ha adecuado mampostería fina y rústica en tres de sus lados. Además, se presenta un gnomon con funciones no definidas que actualmente se encuentra fuera de su posición original (figura 4). Por su parte, el lado abierto de la *waka* en dirección sur, hacia la plaza,

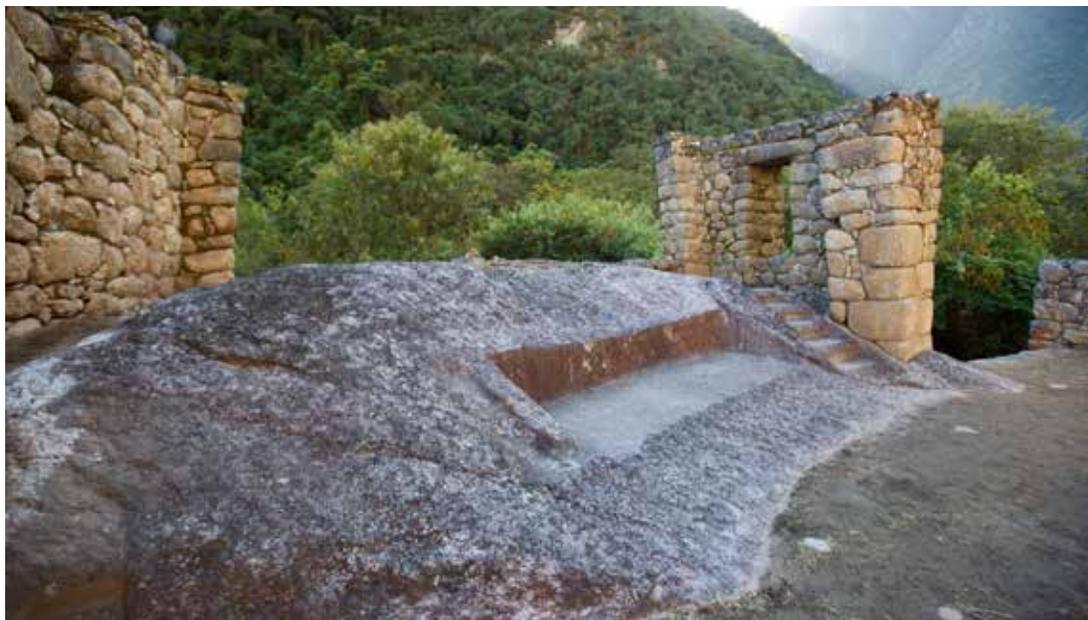
Figura 3. La *waka* principal del Sector Ceremonial (fotografía: José M. Bastante).

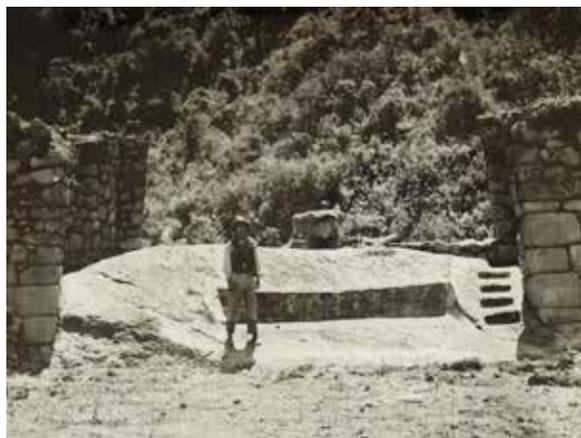
Figura 4. La *waka* con el gnomon en la parte posterior en posición original, 1941 (Fejos 1944; archivo de la Viking Fund)<sup>4</sup>.

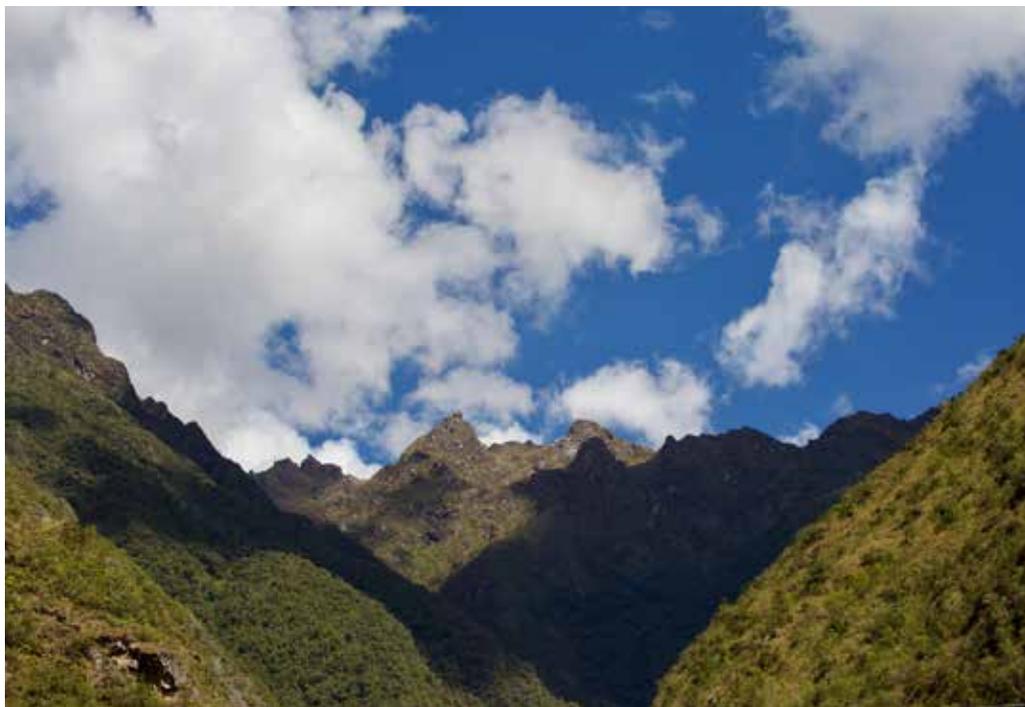
Figura 5. Orientación del lado abierto de la *waka* en dirección al nevado Salkantay (fotografía: José M. Bastante).

guarda íntima relación con el nevado Salkantay (figura 5), una de las deidades más poderosas de la región.

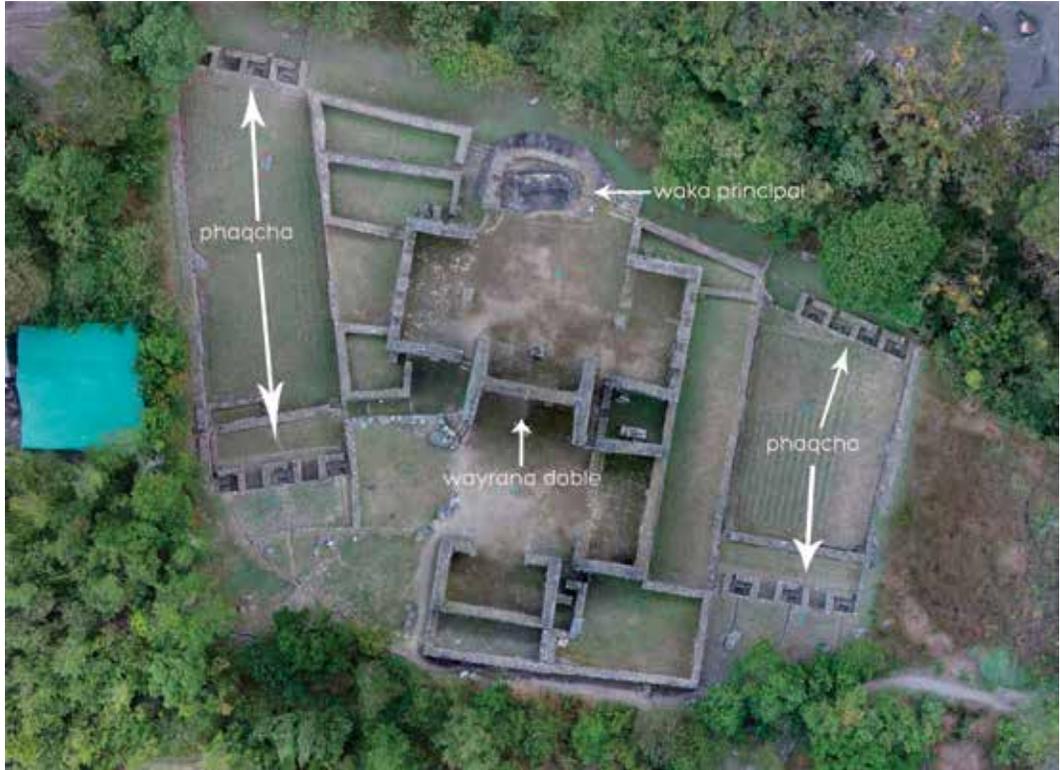
Figura 6. Ubicación de las *phaqcha*, la *waka principal* y la *wayrana doble* del Sector Ceremonial (ortofoto: César Medina).

ceremoniales (figura 6; figura 8), siete a cada lado, asociadas a plazas hundidas que flanquean la parte central de este sector, brindándole una connotación sagrada, lo que se concluye considerando también su factura, ubicación y densidad con respecto a otros sitios en el área. Las *wayrana* entre las dos *kancha* comparten un muro medianero (figura 6) y son un eje de suma importancia en el sitio en la orientación de este a oeste. Desde este lugar hacia el oeste, se puede visualizar el monumento arqueológico Intipata (figura 7). Esta zona corresponde al espacio donde se empezó a construir el sitio, lo que se infiere dado que la densidad de material temprano es mayor que en otras áreas intervenidas.

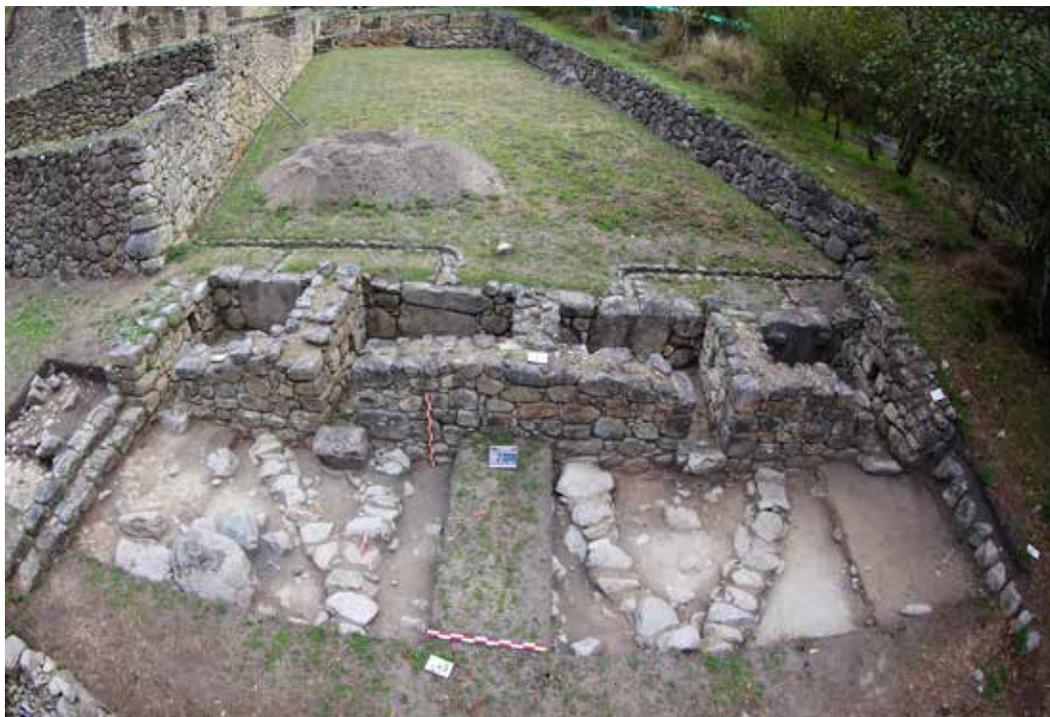
Figura 8. *Phaqcha* de la parte inferior del sector A (fotografía: Emerson Pereyra).

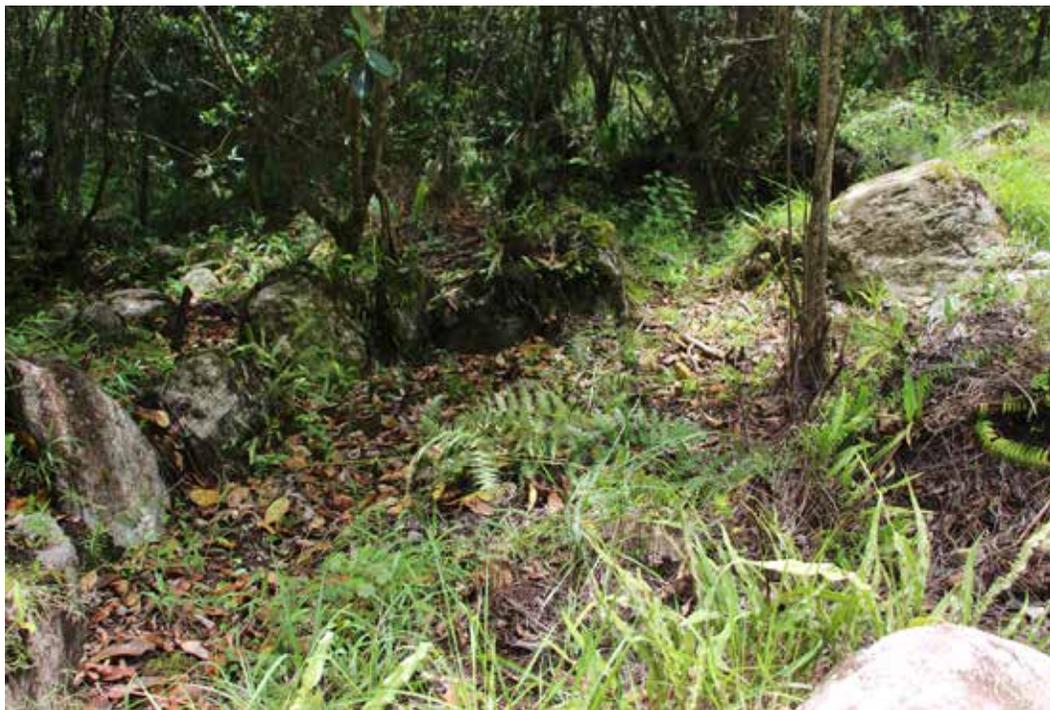
Figura 9. Estructuras cubiertas por la vegetación registradas en el sector B (fotografía: Marilú Espinoza).

se hallan estructuras de planta circular, semicircular, cuadrangular y rectangular (figura 2), algunas todavía cubiertas por vegetación (figura 9).

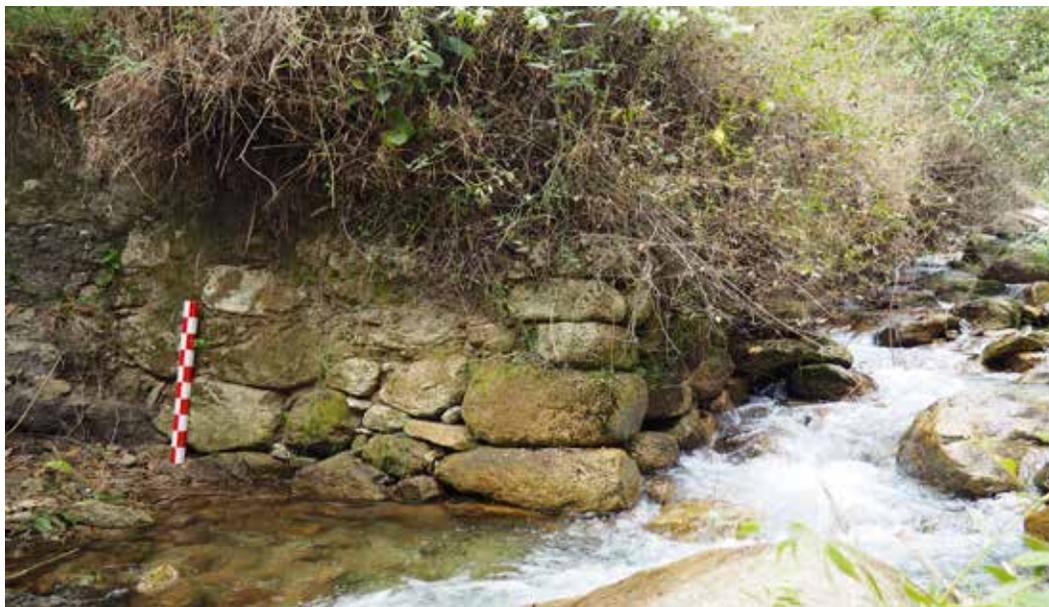
Figura 10. Muro de canalización del riachuelo Chachabamba (fotografía: Dominika Siczowska).

Finalmente, el sector D ocupa 6997.41 m<sup>2</sup> y se ubica en la parte noroeste del monumento y hacia el este del sector A. Está conformado por una secuencia de andenes y muros de contención que ascienden desde la orilla del río Vilcanota hasta el camino que se dirige al monumento arqueológico Wiñaywayna. En este sector se tiene evidencias arquitectónicas de factura fina que corresponden a la canalización del riachuelo Chachabamba (figura 10).

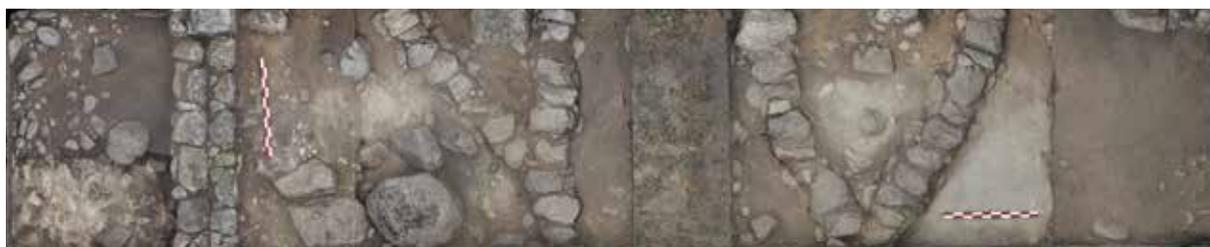
Figura 11. Modelo de fotogrametría<sup>6</sup> de la UE01-2016 (fotografía: Dominika Siczowska).

Las unidades de excavación UE01-2016 (figura 11) y UE03-2016 han revelado que los dos grupos de *phaqcha* ubicados a los extremos de la *waka* principal presentan un sistema de drenaje subterráneo de características similares (figura 12). Sus peculiares tipologías arquitectónicas, accesos individuales y privacidad demuestran la importancia de estas construcciones para un uso ceremonial como parte de rituales de abluciones. Los datos obtenidos en las áreas de excavación corroboran el sofisticado nivel de ingeniería

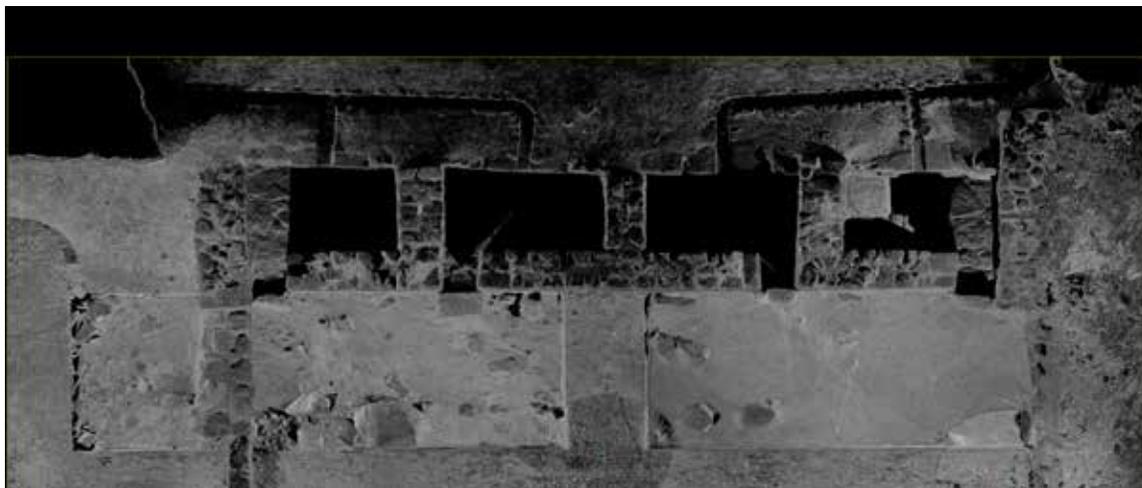
Figura 12. Escaneo de la UE01-2016 realizado por el Laboratorio de Escaneo 3D de la Universidad Politécnica de Wrocław en colaboración con CEAC UV<sup>7</sup> (elaboración: Bartłomiej Ćmielewski).

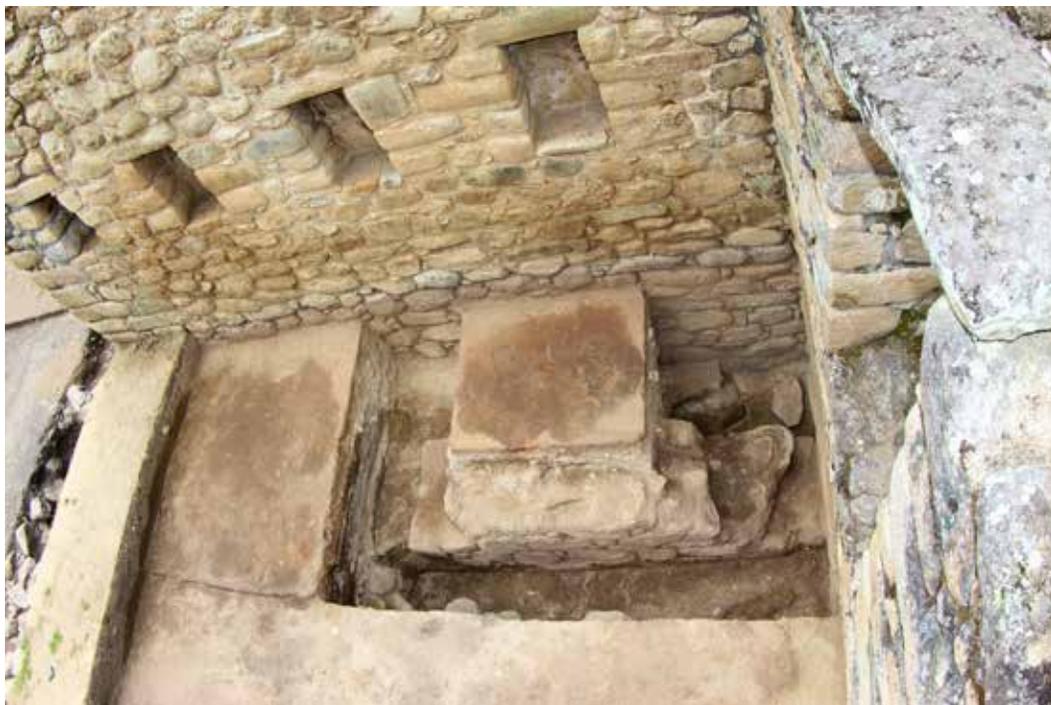
Figura 13. Muro soterrado correspondiente a una primera etapa de construcción del monumento (fotografía: Emerson Pereyra).

En la excavación de la UE05-2017, se registró soleras de canales, lo que sugiere que el diseño primigenio de los canales fue modificado. Por su parte, el muro soterrado evidenciado en la unidad de excavación UE07-2016 (recinto 5, *wayrana*) no corresponde al acondicionamiento del terreno, sino que forma parte de una estructura primigenia *inka* (figura 13). Esta unidad no muestra una ocupación permanente, sin embargo, sobre uno de los niveles de piso original, se documentaron claras muestras de uso eventual asociado a cerámica fragmentaria del Horizonte Tardío y a un *tupu*, cuyo análisis químico por fluorescencia de rayos X definió que se trata de un objeto ejecutado mediante la técnica de vaciado-martillado con aleación de cobre y plata (figura 14).

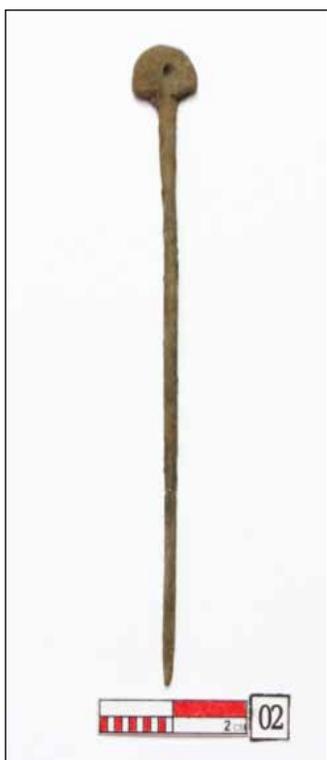
Figura 14. *Tupu* de aleación de cobre y plata recuperado en la UE07-2016 (fotografía: Emerson Pereyra).

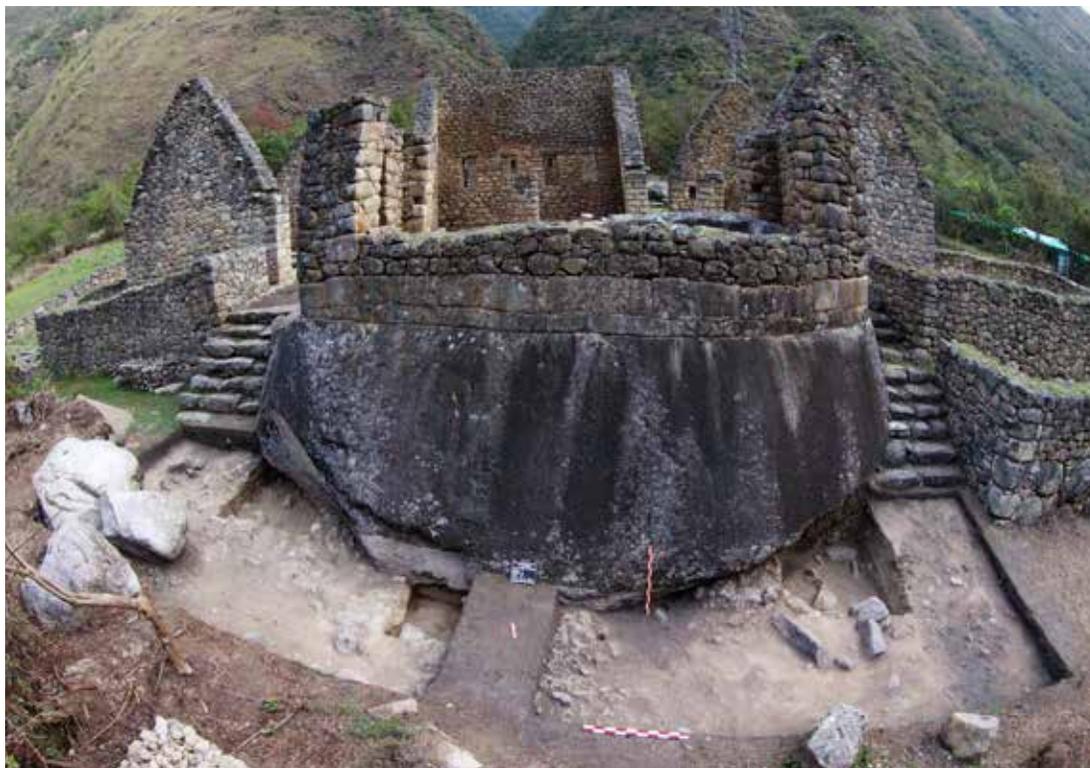
Figura 16. Ubicación de la UE02-2016 en relación a la *waka* principal (fotografía: Emerson Pereyra).

Los trozos de cerámica *inka* recuperados en la UE02-2016, ubicados hacia la parte posterior de la *waka* –un área sumamente disturbada, de donde también se recuperó un cuchillo de bronce descontextualizado–, permiten inferir que este espacio habría estado relacionado con actividades rituales alrededor de la *waka* y que el sector A cumplió funciones de este tipo que incluían la preparación de alimentos y bebidas (figura 16). Si bien la población permanente que el monumento Chachabamba pudo albergar no era mayor a cien individuos, el patio central habría permitido la reunión de una considerable cantidad de participantes.

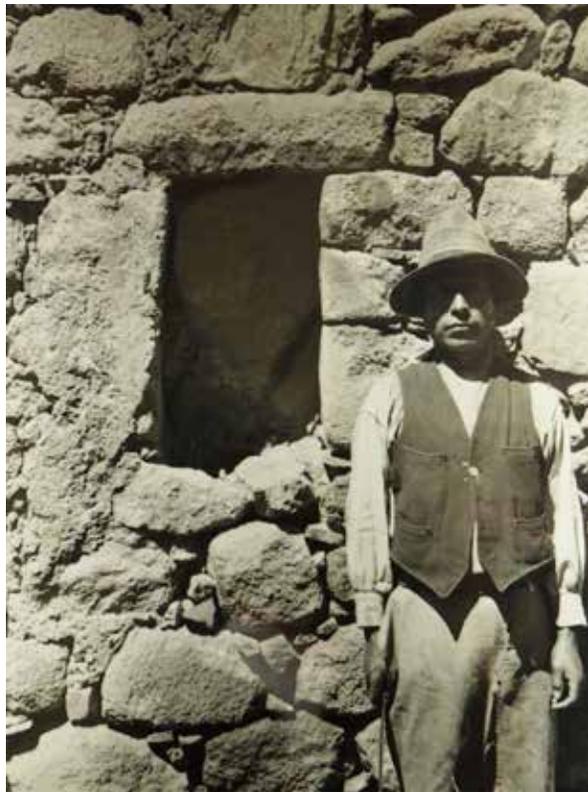
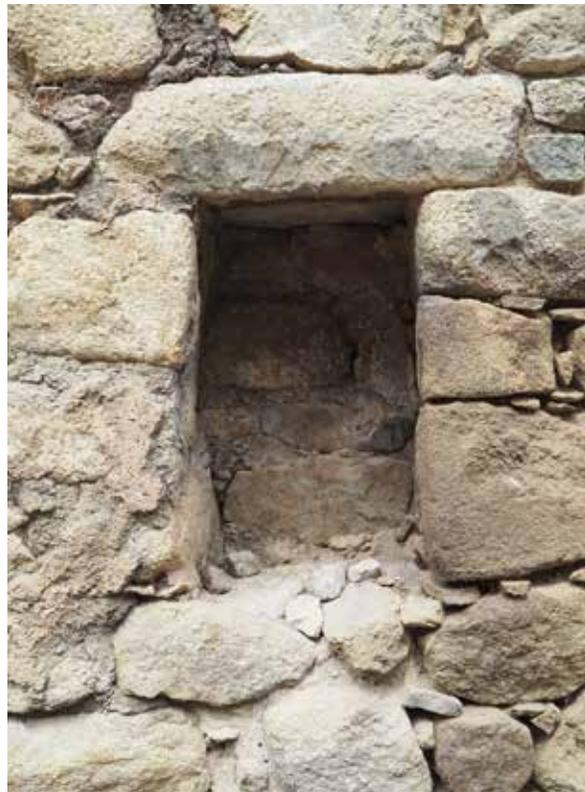
Figura 17. Análisis comparativo del enlucido en la hornacina del recinto 8, 1941 (fuente: Fejos 1944; Archivo de la Viking Fund).

Figura 18. La misma hornacina, 2017 (fotografía: Dominika Siczowska).

que los paramentos de los recintos fueron cubiertos con estuco. Esto es aún visible en algunos nichos, ventanas y partes de muros (recintos 3 y 8) que no fueron intervenidos con labores restaurativas. Una fotografía de Fejos (1944) evidencia el enlucido en el muro este del recinto 8, aunque debido a fenómenos naturales y antrópicos es poco perceptible (figuras 17 y 18). Lo anterior permite inferir que gran parte de los recintos, principalmente en sus paramentos internos, estuvieron enlucidos de color rojo o amarillo, como en el caso de la *llaqta* de Machupicchu.

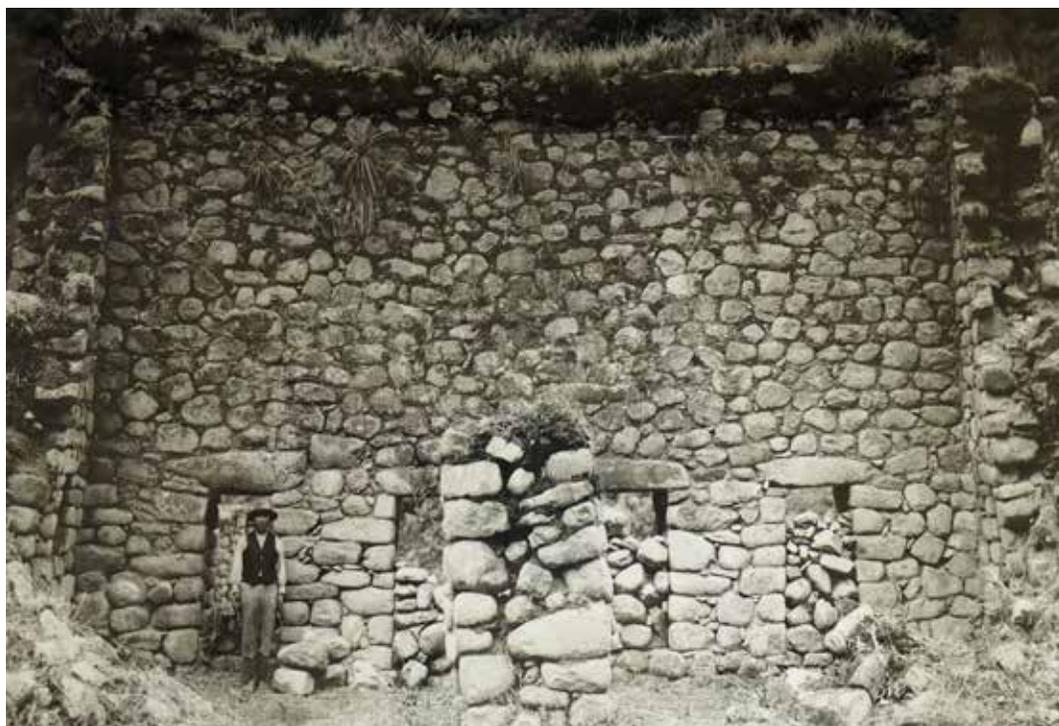
Figura 19. Wayrana doble del sector A con las ventanas tapiadas, 1941 (Fejos 1944).

Finalmente, cabe notar que un exhaustivo análisis de las fotografías de la expedición de Paul Fejos, realizada en 1941, ha permitido definir que las ventanas y puertas del sector A de Chachabamba se encontraban tapiadas (figura 19), lo que responde a parte del proceso de clausura y abandono del sitio ocurrido alrededor de la segunda mitad del siglo XVI. Dicha situación resulta similar a lo que pudo haber ocurrido en la *llaqta* de Machupicchu, según se concluye en base a referencias del siglo XIX, específicamente a la siguiente mención de Augusto Berns: “[...] me encontré con la vieja ciudad donde vivían los orfebres incas de oro y plata. Las construcciones de piedra están allí completas, pero todas sus entradas han sido selladas por piedras construidas cuidadosamente en la pared” (1881)<sup>9</sup>.
